Tilstandsrapport

Selveierleilighet (i rekkehus)

Vågabygda 57, 5652 ÅRLAND

Rapportdato: 17.04.2025

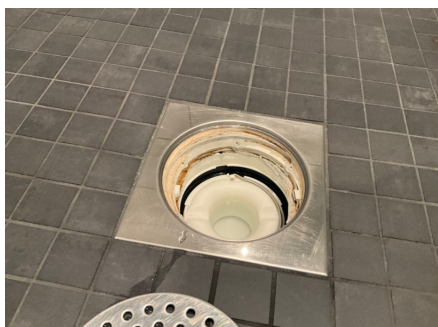
2. ETASJE > BAD (8,1 M²)

Det ble gjort visuell kontroll av overflater samt kontroll av bom (hulrom under fliser). Fallforhold ble kontrollert med høydelaser. Se kommentarer under avvik.

Vurdering av avvik:

- Det er påvist avvik i fallforhold til sluk i forhold til krav i forskrift på byggetidspunktet.
- Svakt fall utenfor nedsenket dusjnische.

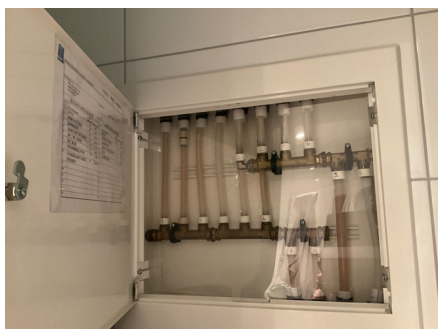
Vannforsyningsrør av PEX-rør (rør-i-rør system)
Fordelerskap/stoppekran er plassert på badet.

Hovedstamme/felles vannrør er skjult. Vurdering gjelder for vannrør i den aktuelle leiligheten. Felles rør, stigeledninger e.l. er ikke kontrollert.
