# Særdeles flott hyttetun med spektakulær panoramautsikt, garasje/anneks og eldhus

Fantastisk fritidseiendom bestående av hytte, garasje/anneks med gjesteavdeling, og eldhus med stor flott peis. Eiendommen har en attraktiv og usjenert beliggenhet, høyt oppe i Bløkarjoe hyttegrend i Skirvedalen i Tinn kommune.

| Tilstandsrapport ..... | 72 |

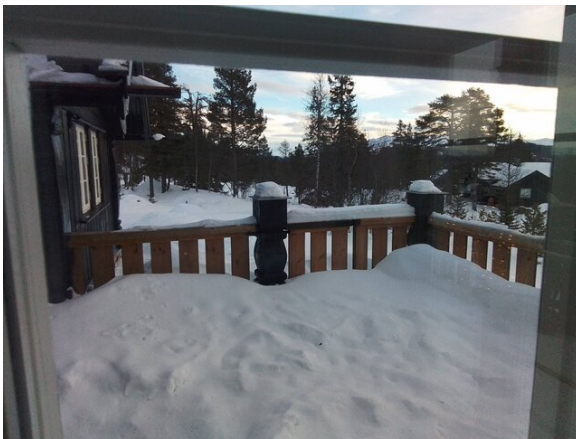
Behov for vask av vinduer etter pipebrann

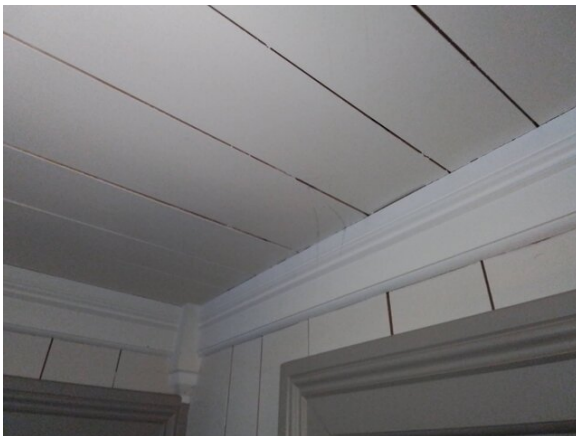
sot i speindellev i tk, behov for vask for fjerning av lukt og sot

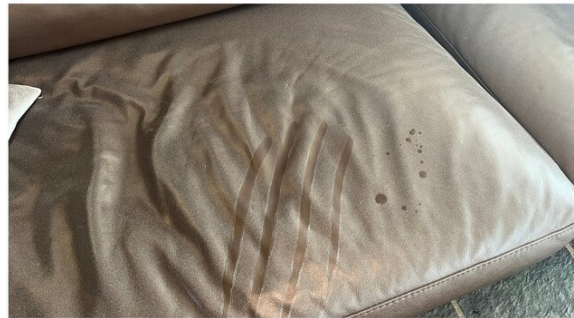
slik så det ut etter slukking
