Renåfjellveien 442, 2485 RENDALEN

**Velholdt helårshytte fra 2017 med attraktiv beliggenhet. Fantastiske skiforhold og jakt- og fiskemuligheter. Anneks.**

**Salgsoppgavedato**

17.03.2025

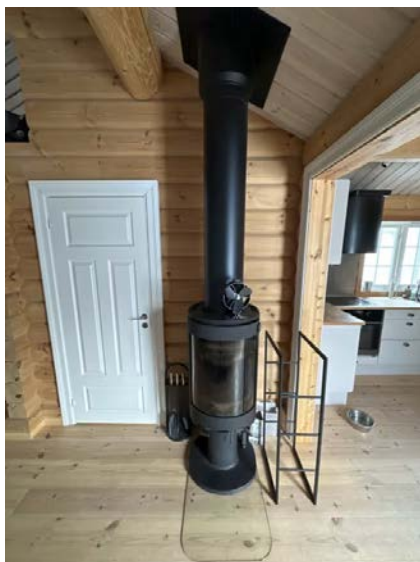
## 6.11 Ildsted/Skorstein

Viser ildsted montert i stue

Pipe og ildsted er kun visuelt vurdert og ikke røyktrykkprøvd eller kamerakontrollert ved besiktigelsen. Undertegnede har ikke spesiell kompetanse vedr. vurdering av piper og ildsteders forskriftsmessige tilstand. For detaljert informasjon og krav anbefales kontakt med lokalt brann- og feievesen.

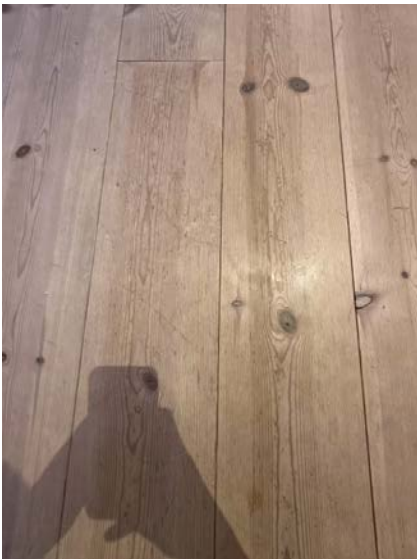
Det registreres slitasje på tregulvet.
