Kloppsteinveien 10, 3261 LARVIK

**Valby - Pent oppusset enebolig i  
kjede med fin barnevennlig  
beliggenhet - Nyere bad - Garasje i  
rekke**

Befaringsdato: 16.04.2026

# Tilstandsrapport

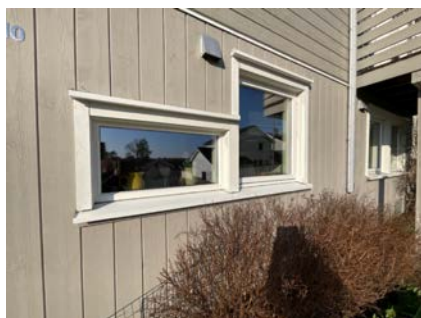
Kjøkkenvinduer

Det er bruks- og slitasje merker på innvendige foringer og listverk.

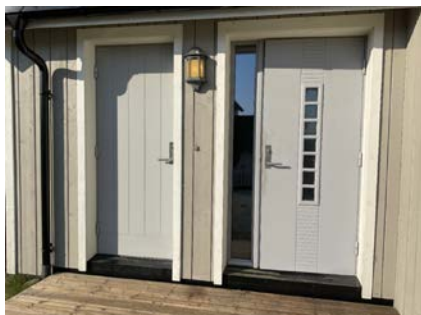
Inngangsdør og boddør

Bygningen har to malte inngangsdører, en til entreen med glass og sidefelt og en malt inngangsdør til boden.

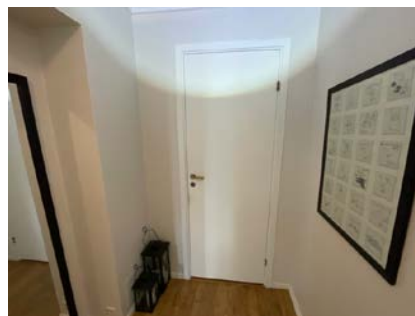
Toalettdør i gangen

Det er påvist avvik som tilsier at det bør foretas tiltak på enkelte dører. Tilstandsgrad to er gitt fordi dørene og karmene har bruksslitasje, skyvedøren til kjøkkenet subber på terskelen og døren til boden fra entreen subber på karmen.

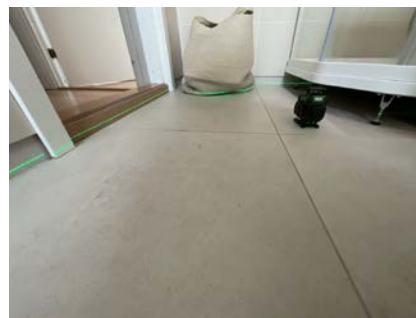
Gulvoverflaten på baderommet

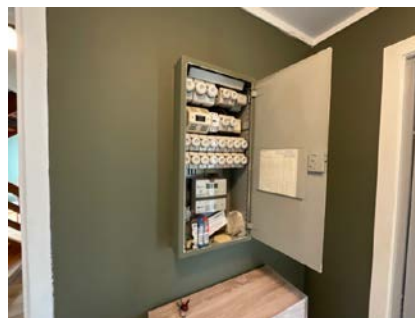
Sikringsskap i entreen

Vurderingen omfatter derfor ikke anleggets forskriftsmessighet, kapasitet eller sikkerhetsnivå. Dersom det er av vesentlig betydning for kjøper å få avklart tilstanden på det elektriske anlegget, anbefales det å innhente kontroll og tilstandsrapport fra registrert elektroinstallatør eller annen kvalifisert fagkyndig.

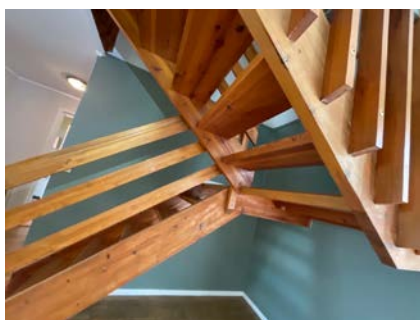
Dersom tiltak ikke gjennomføres: er det økt risiko, spesielt for barn, sikkerhetsnivået vil være lavere enn dagens standard.

Trapp i stuen

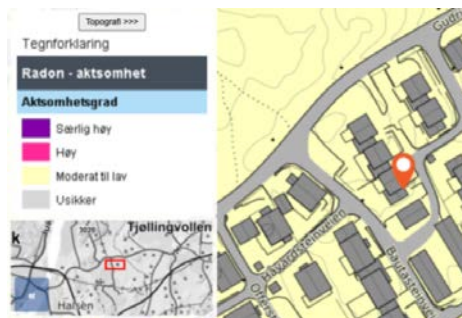
Moderat til lav aktsomhetsområde for radon
