Kloppsteinveien 10, 3261 LARVIK

**Valby - Pent oppusset enebolig i  
kjede med fin barnevennlig  
beliggenhet - Nyere bad - Garasje i  
rekke**

Befaringsdato: 16.04.2026

Rapportdato: 28.04.2026

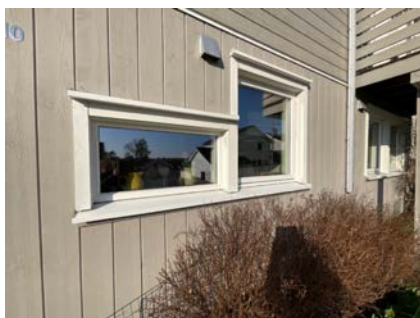
Kjøkkenvinduer

Det er bruks- og slitasje merker på innvendige foringer og listverk.

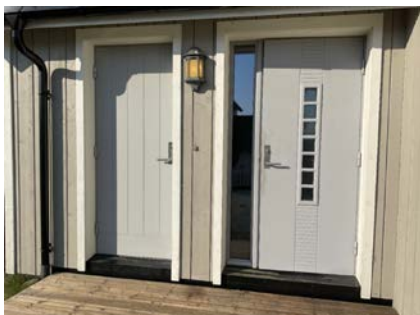
Inngangsdør og boddør

Bygningen har to malte inngangsdører, en til entreen med glass og sidefelt og en malt inngangsdør til boden.

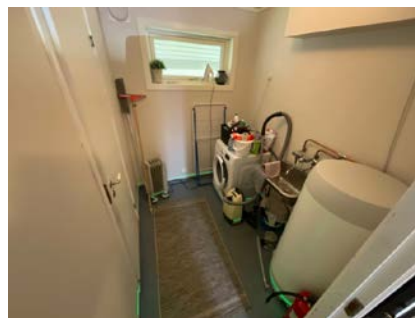
Vaskerom

Vegg: malte tapet

Tak: himlingsplater

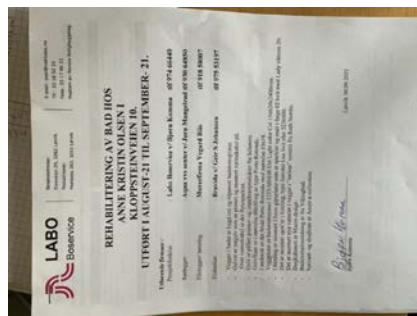
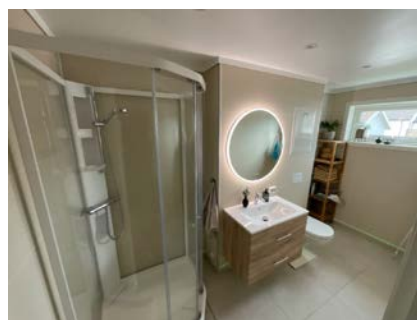
Baderom i 2. etasje

- Andre tiltak:
- Dersom våtromsplatene ikke er montert fagmessig, kan dette medføre utettheter som øker risikoen for fuktinntrengning bak platene. Over tid kan dette føre til oppfukning av tilstøtende konstruksjoner, noe som kan resultere i råteskader, muggvekst og eventuelle lekkasjer.

Svelling: Baderomsplater er ofte laget av tre (kryssfiner) i midten. For at de skal tåle vann, må de være helt tette i bunnen og i skjøtene. Når platene sveller opp nederst, betyr det at vann har trukket inn i treverket. Da er platen permanent ødelagt og tåler ikke lenger vann.

For å unngå vannskader i bunnen av baderomsplatene må man fortsette med tet dusjkabinett, eller så må baderomsplatene utbedres eller byttes ut med nye.

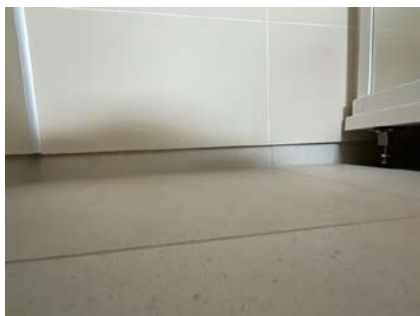
Manglende aluminiumslist og fugemasse

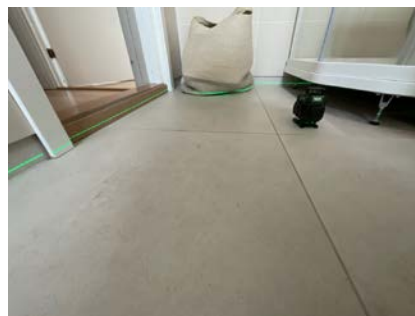
Lekkasjevann skal synliggjøres og ledes til sluk. Dette betyr at det ferdig utførte våtromsgulvet må være utformet uten motfall til sluk fra alle steder der det kan forekomme lekkasjevann. Minst én av følgende preaksepterte ytelser må være oppfylt:

- Fall til sluk på hele gulvet, minimum 1:100.
- Gulvet avgrenses av en oppkant med vannrett sjikt på minst 25 mm over det ferdige gulvet på alle ytterkanter, unntatt mot døråpning der oppkanten må være minst 15 mm over det ferdige gulvet.

Gulvoverflaten på baderommet

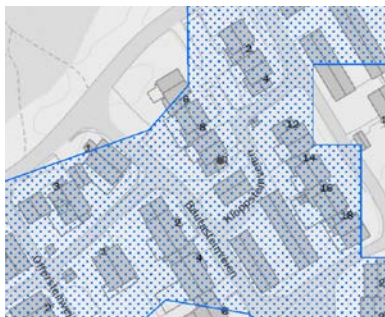
Grunnforhold: Plassering i aktsomhetsområde for kvikkleire og rasfare innebærer en latent risiko for grunnbrudd eller utglidninger, spesielt ved inngrep i terrenget (graving/fylling). Dette legger vesentlige begrensninger på eiendommens utnyttelse og fremtidige byggeprosjekter.

Aktsomhetsområdet for kvikkleireskred

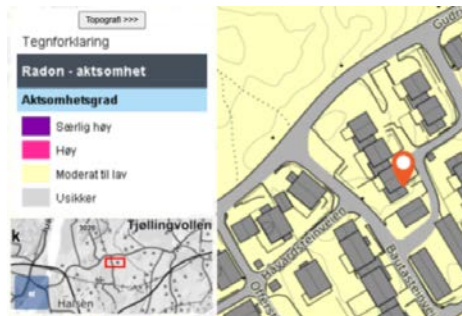
Radon er en radioaktiv gass som finnes i berggrunnen. Den er usynlig og luktfri. Gassen kan sive opp gjennom sprekker i grunnmuren eller utettheter rundt rør.

Moderat til lav aktsomhetsområde for radon

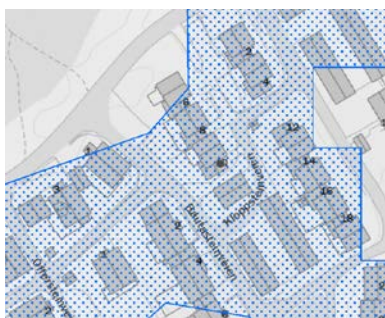
Dersom nødvendige hensyn ikke tas: kan terrengingrep i verste fall utløse setninger eller skred, det kan oppstå fare for bygning og person, kommunen kan stille krav om kostbare undersøkelser før tiltak tillates, forhold kan påvirke verdi og fremtidige utbyggingsmuligheter.

Det presiseres at plassering i aktsomhetsområde ikke innebærer dokumentert ustabilitet, men representerer en registrert risikofaktor som krever aktsomhet.

Kloppsteinveien 10 ligger innefor aktsomhetskartet for kvikkleireskred

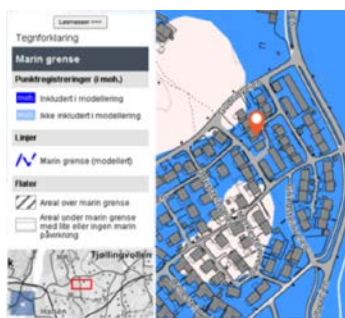
Kloppsteinveien 10 ligger innenfor Marin grense og mulighet for marin leire
