Halhjemsmarka 244, 5208 OS

Befaringsdato: 23.04.2024

Tilstandsrapport

ENE BOLIG

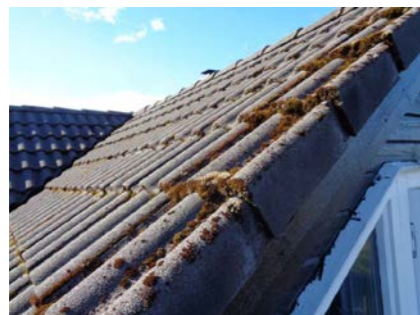
Mose på tak bør fjernast. Mose gror fast og kan trenge inn i takstein, samt at mose på taket ofte gir problem med tette takrenner og avløp.

Noe mose på yttertak.

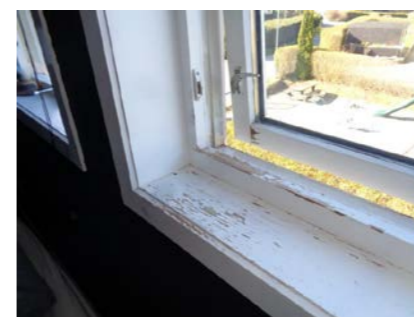
Det er merke og sår i foringer og trekramer på flere vinduer.
Noe oppsprekk i trevirke.
Løs pakning i et vindu.

Smår og merke på foringer og karmen.

Lokal utbedring av avvik.

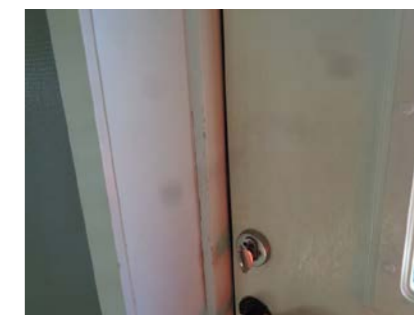
Merke i karm til ytterdør.

Lokal utbedring av avvik.

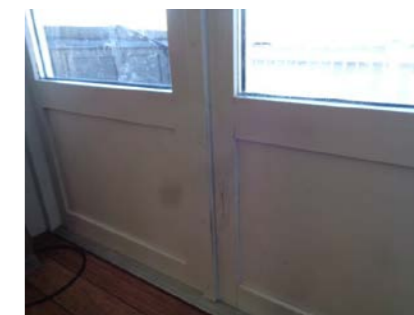
Skrapemerke på altandør.

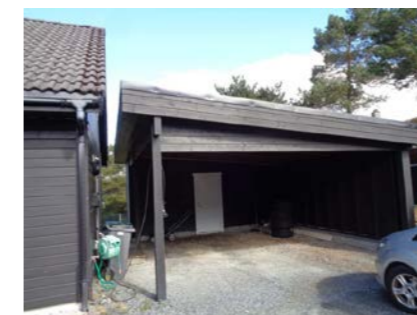
Carport ved boligen.

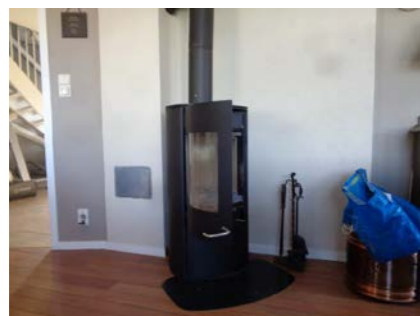
Peisovn i stue. Metallplate foran oven.
Pusset og malt brannmur og pipe. Litt riss i brannmur
Feieluke i stue. Ikke ubrennbar plate foran.
Element pipe i boligen.
Inndekket pipe over tak.

Peisovn i stue.

- Det anbefales å montere ildfast plate under luker på pipe.

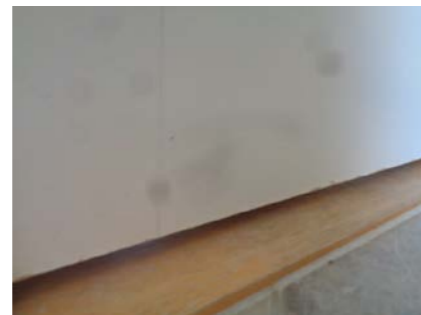
Noe slitt dørbord.

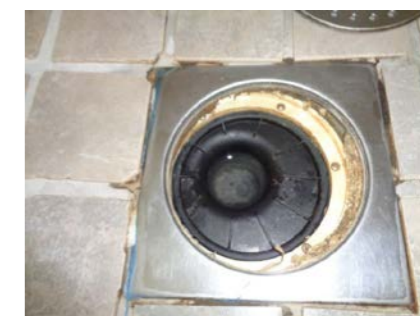
Plastsluk med klemring fra byggeår.
Det ble med fuktindikator registrert litt forhøyet fuktverdier på gulvet i dusjsone. Det er ukjent om det har vært i bruk i dag.
Det er ikke lagt frem godkjent dokumentasjon på lagt membran på badet.

Plastsluk i dusjsone.

- Overvåk tilstanden jevnlig. For å få tilstandsgrad 0 eller 1 må tettesjiktet skiftes ut, men tidspunktet for når dette er nødvendig er vanskelig å si noe om.

Innhent dokumentasjon om mulig.

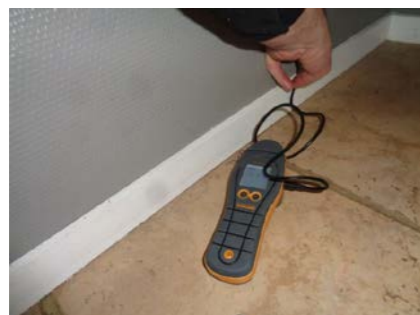
Hulltaking er foretatt uten å påvise unormale forhold. Hulltaking er foretatt i trapperom. Fuktivtemåling (vekt%) i konstruksjonen ble målt til under 8.

Det ble ikke målt unormale fuktverdier i konstruksjoner.

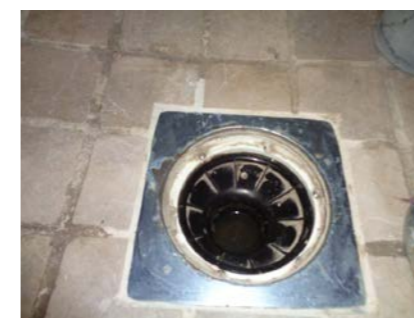
Plastsluk med klemring fra byggeår.
Det ble med fuktindikator ikke registrert unormale fuktverdier på gulvet på vaskerom.
Det er ikke fremlagt godkjent dokumentasjon på lagt membran på vaskerom.

Plastsluk på vaskerom.

- Overvåk tilstanden jevnlig. For å få tilstandsgrad 0 eller 1 må tettesjiktet skiftes ut, men tidspunktet for når dette er nødvendig er vanskelig å si noe om.

Innhent dokumentasjon om mulig.

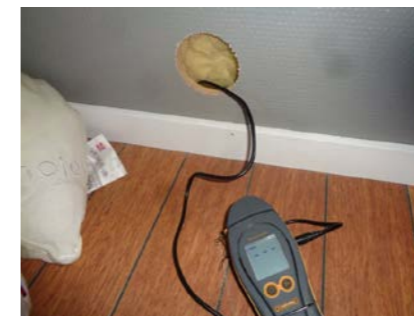
Hulltaking er foretatt uten å påvise unormale forhold. Hulltaking er foretatt i soverom. Fuktkvotemåling (vekt%) i konstruksjonen ble målt til under 8.

Det ble ikke målt unormale fuktverdier i konstruksjoner.

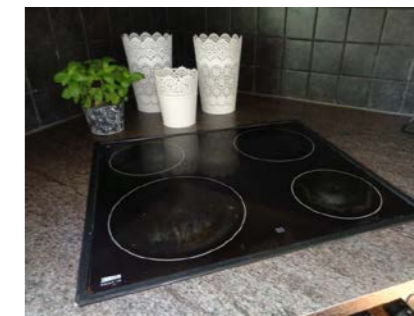
Noe slitt platetopp.

Lokal utbedring av avvik.

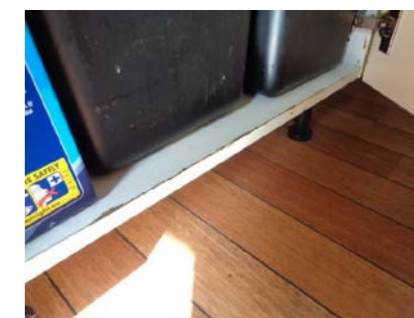
Slitt slitasje på skrog i skap under vask.

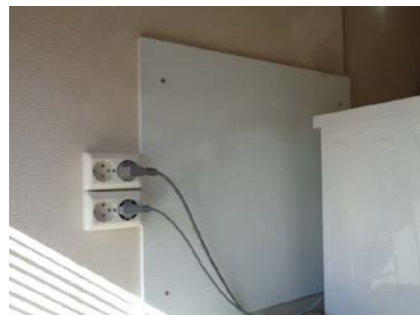
Det er ikke besikket rør i rør sentral på vaskerom. Fronten er skrudd fast.

Rør i rør sentral på vaskerom.

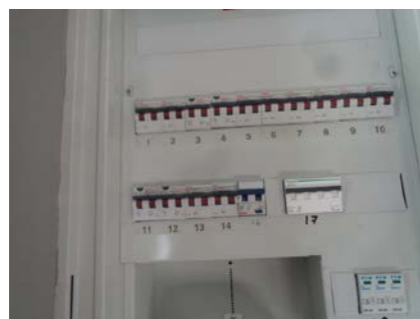
Det ble ikke registrert feil/mangler på el anlegget og registrerte ikke varmgang i noen sikringer på befaringsdagen. På et generelt grunnlag anbefaler det at alle anlegg blir jevnlig kontrollert av autorisert elektriker eller el-takstmann. Takstmannen har ikke formell autorisasjon til å vurdere el anlegg.

Sikringsskap i entrè.
