# Tilstandsrapport

Tomannsbolig

Tednekleivo 29, 5419 FITJAR

Befaringsdato: 08.01.2026

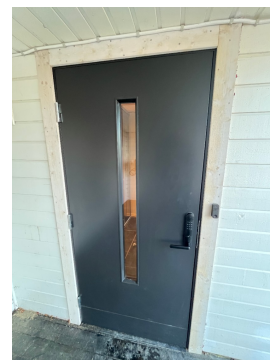
## TG 1 Dører

Bygningen har malt hovedytterdør med kodelås fra 2025 og skyvebalkongdør i malt tre fra 2025.

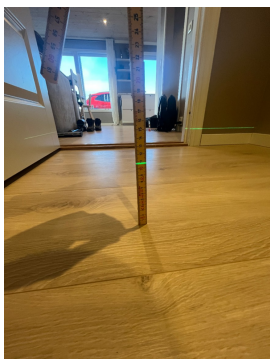
### ! TG 1 Etasjeskille/gulv mot grunn

Gulv mot grunn er støp. Gulvet er kontrollert for høyde avvik med laser.

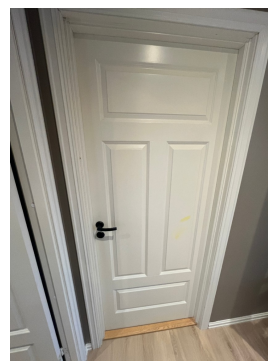
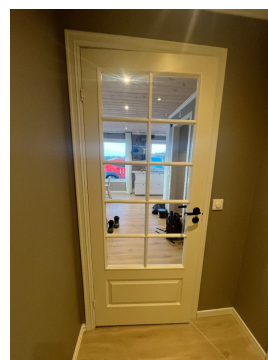
### ! TG 1 Innvendige dører

Innvendig har boligen malte fyllingsdører, glassdør fra stue til gang.

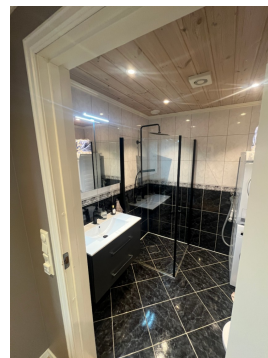
Gulvet er flislagt. Rommet har elektriske varmekabler. Fall mot sluk er målt med laser. Gulvet er tilnærmet flatt, noe motfall fra sluk til dør. Det er etablert oppkant i døråpning på over 2.5cm  
Slitte fuger, spesielt i dusjsone, en del riss og oppsprekk.

- Det er påvist at flisfuger har riss/sprekker.
- Det er påvist avvik i fallforhold til sluk i forhold til krav i forskrift på byggetidspunktet.
