Gamle Dalsveg 175, 2032 MAURA

Nøkkelinformasjon	2
Om eiendommen	4
Tilstandsrapport	68
Budskjema	141

Enebolig
Gamle Dalsveg 175
2032 Maura

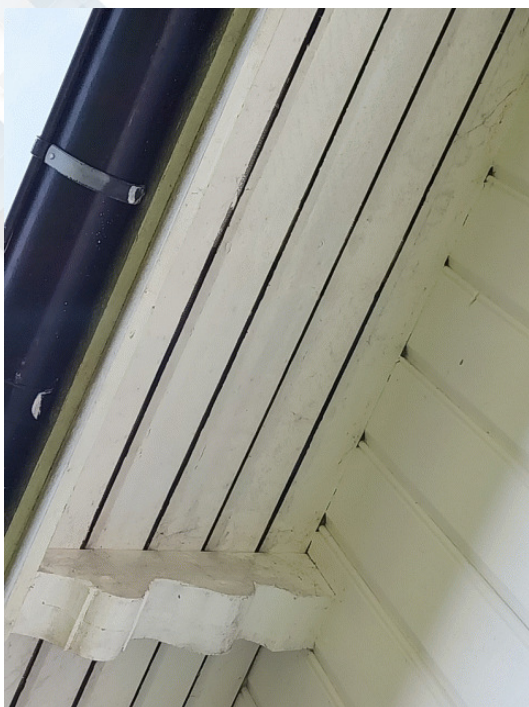
Det er påvist skader, sprekker og råteskade på kledningen.

En liten skade på hjernekasse ved inngangsparti. TG2

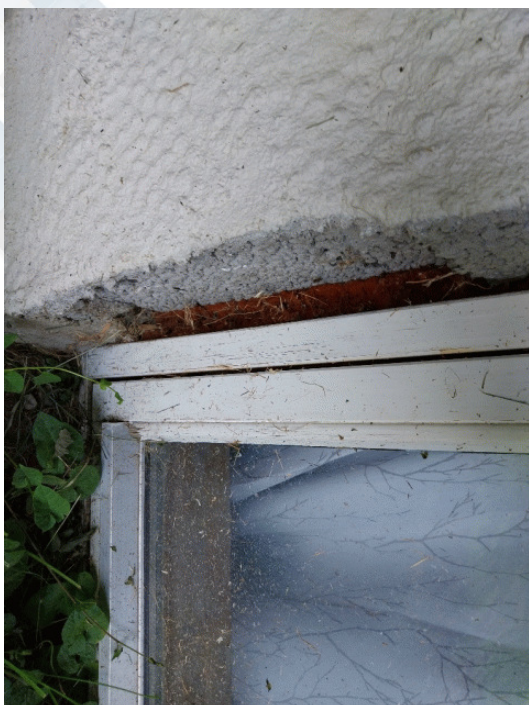
TG 2 3.1 Vinduer og ytterdører

Det er påvist avvik ved beslag, vannbord, omramming, karm eller ytre tetting.

Ytre tetting av vindu på baksiden av boligen er noe mangelfull. TG2
