Verrastrandvegen 985, 7796 FOLLAFOSS

**Sjarmerende ene/fritidsbolig med  
nydelig sjøutsikt og stor tomt på 2  
262m<sup>2</sup> | BRA-i 170m<sup>2</sup> | Uthus og  
naust | Garasje\***

Rapportdato: 10.03.2026

# Tilstandsrapport

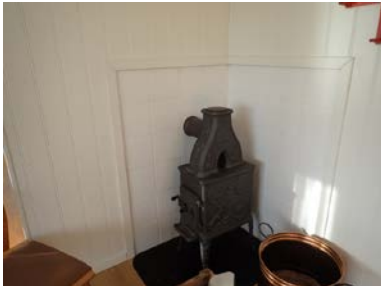
Innkledd pipe i 1. etasje
