Tilstandsrapport

Enebolig

Moensveien 7, 1813 ASKIM

Befaringsdato: 09.09.2024

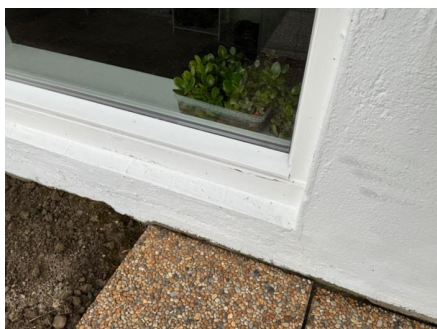
- Det må gjøres tiltak om avviket skal lukkes, det spesifiseres dog at dette er en byggeskikk som har vært utført i mange år uten å behøve å resultere til problemer. Dog sier preaksepterte løsninger at det skal være et beslag i overgang vannbrett og vindu.
