Moensveien 7, 1813 ASKIM

Tilstandsrapport

Befaringsdato: 09.09.2024

Rapportdato: 17.09.2024

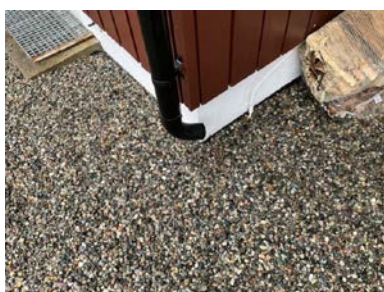
TG 2 Veggkonstruksjon

- Det er ingen eller liten lufting i nedre kant av kledning mot grunnmur.
- Det er påvist spredte råteskader i bordkledningen.
- Det er ingen musesperre i nedre kant av konstruksjon.
- Det er værslitt/oppsprukket trevirke/trepaneler.

Veggene har bindingsverkskonstruksjon fra byggeåret. Fasade/kledning har stående og liggende bordkledning.

- Musesperre må etableres.
 - Det må foretas tiltak for å lukke avviket.
 - Råteskadet trekledning må skiftes ut.
- Vedrørende lufting, kan konstruksjonen fungere med dette avviket, det må dog gjøres utbedringer om avviket skal lukkes. Det vil imidlertid sjelden være økonomisk rasjonelt som et enkeltstående tiltak. Ved bytting av kledning, bør konstruksjon/lufting bygges opp riktig.
- Det bør foretas gjennomgang av musetetting rundt boligen, for å forhindre at mus trenger inn i boligen, skader på materialer samt vond lukt som konsekvens.
- Råteskadet trekledning må skiftes ut for å forhindre videre skadeutvikling.

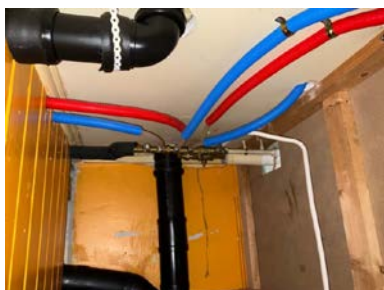
- Det er påvist at eventuelt lekkasjevann fra rør i rør system ikke ledes til sluk eller annen kompenserende løsning.
- Mer enn halvparten av forventet brukstid er passert på innvendige vannledninger.

- Det er ikke behov for utbedringstiltak siden anlegget fungerer i dag, men ut ifra alder kan skader plutselig oppstå på eldre anlegg.
- Det bør foretas tiltak på anlegget som sikrer bedre løsning på eventuelt lekkasjevann fra rør i rør system.
