# Tilstandsrapport

Enebolig

Hans Fjelds vei 7, 1930 AURSKOG

Befaringsdato: 09.09.2025

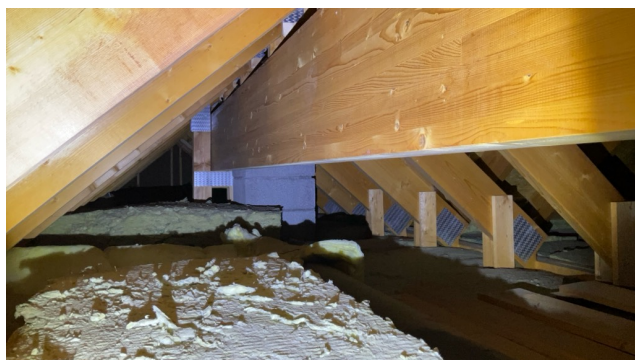
Saltakskonstruksjon av tre med kaldloft/kryploft.  
Loftet har adkomst via loftsluke med nedfellbar stige.  
Loftet ble begrenset besiktiget fra området rundt loftsluke.

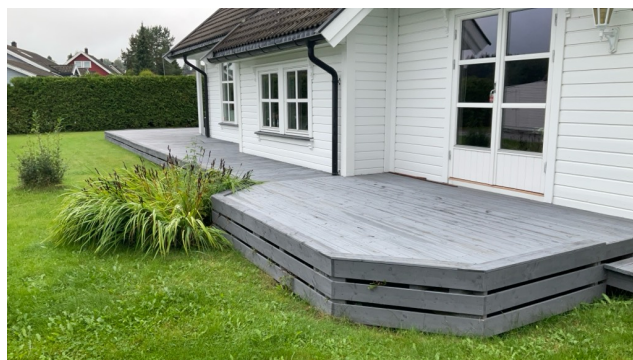
Terrasse i trekonstruksjon på punktfundamentering.  
Spaltegulv av tre.

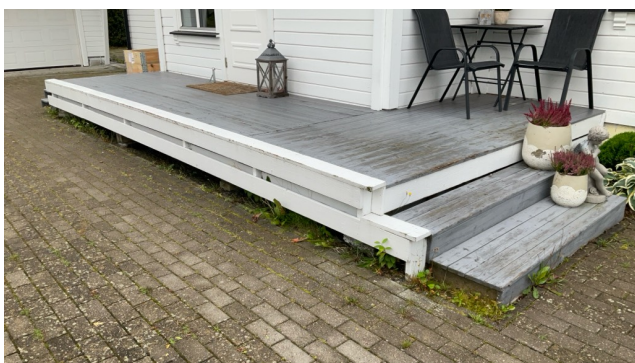
Inngangsparti med trapper og repó i trekonstruksjon på punktfundamentering.  
Spaltegulv av tre.  
Det er ikke rekkverk (høyde på konstruksjonen er ca. 50cm. og det er da ikke krav til rekkverk).

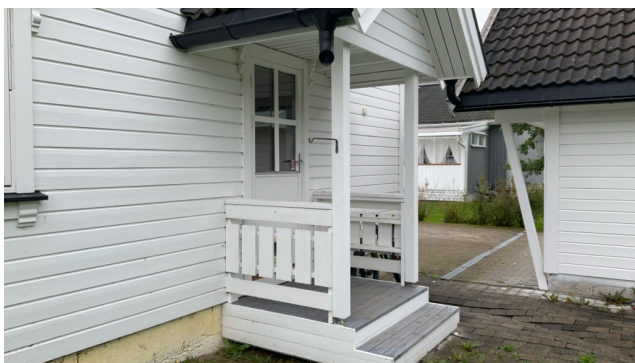
Takoverbygd inngangsparti i trekonstruksjon på punktfundamentering.  
Spaltegulv av tre og rekkverk i trekonstruksjon.  
Takoverbygget er saltakskonstruksjon av tre teknet med betongtakstein.

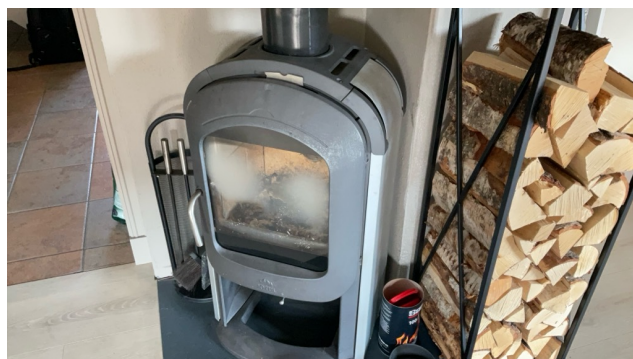
Boligen har elementpipe. Tilkoblet peisovn i stue i 1. etasje.

Det ble avholdt kontroll på peisovn og pipe av feier i 2025 iht. eier.

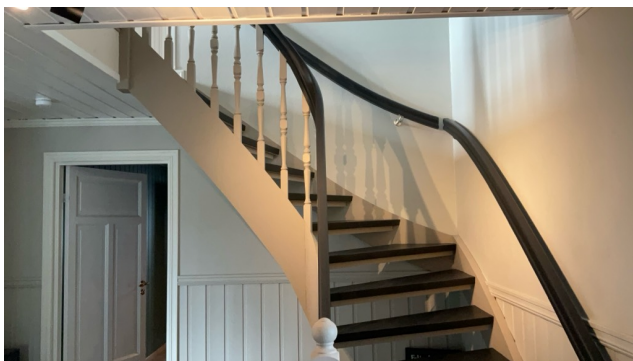
90 graders tretrapp.

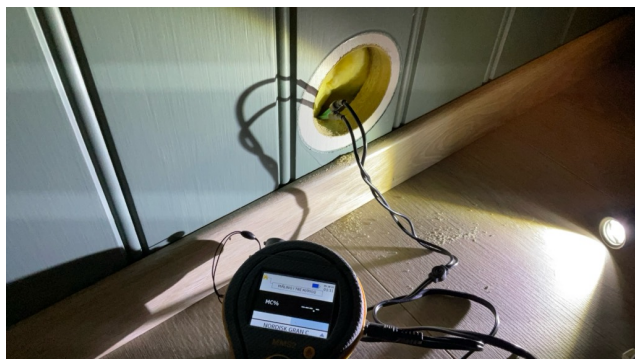
Hulltaking er foretatt uten å påvise unormale forhold.  
Hulltaking ble foretatt i vegg fra soverom mot våt sone bad.  
Det ble målt med stikkelektroder i treverk og det ble gjort visuell inspeksjon.  
Det ble ved målinger og visuell inspeksjon ikke påvist tegn på fuktskader.

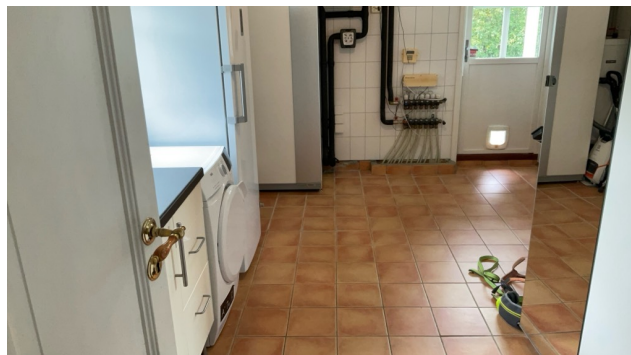
Vaskerommet har standard fra byggeåret.  
Det er ikke fremlagt noe dokumentasjon på våtrommet.

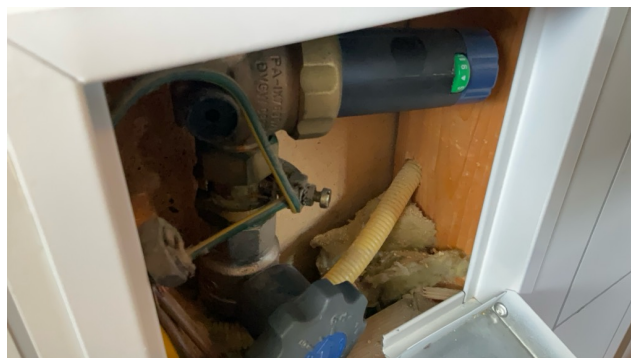
Hulltaking er foretatt uten å påvise unormale forhold.  
Hulltaking ble foretatt i vegg fra vaskerom (luke med stoppekran).  
Det ble målt med stikkelektroder i vegg og det ble gjort visuell inspeksjon.  
Det ble ved målinger og visuell inspeksjon ikke påvist tegn på fuktskader.

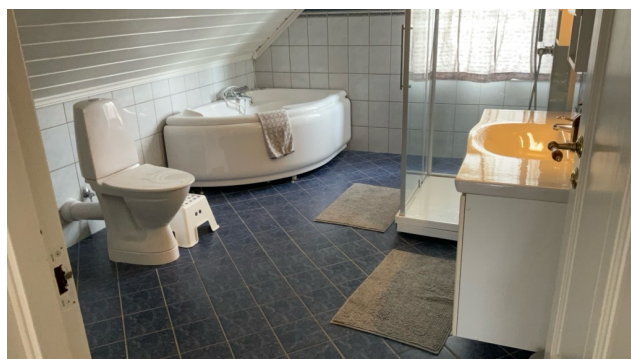
Baderommet har standard fra byggeåret.  
Det er ikke fremlagt noe dokumentasjon på våtrommet.

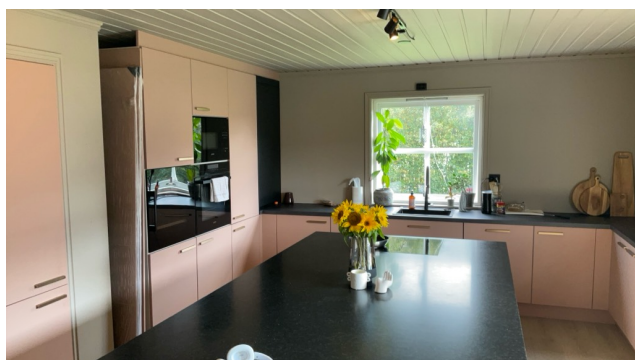
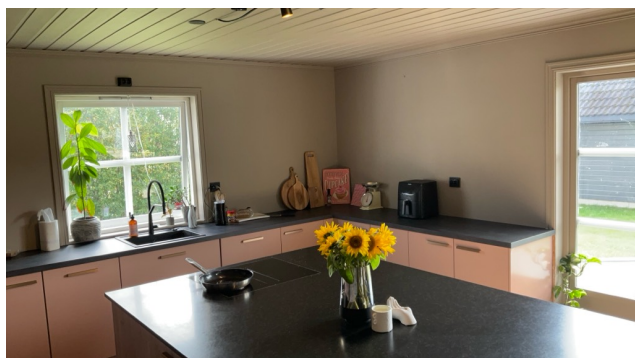
Kjøkkeninnredning består av: Benkeskap, overskap og kjøkkenøy.  
Folierte skrog og slette fronter.  
Laminat benkeplate med nedfelt oppvaskkum av komposittmateriale.  
Benkeplate av stein på kjøkkenøyen.  
Integrert induksjonstopp med avtrekk, stekeovn, mikroovn, vinskap og oppvaskmaskin.  
Komfyrvakt.  
Lekkasjevarsler med automatisk vannstoppesystem i kjøkkenbenken.  
Innredningen er fra 2024.

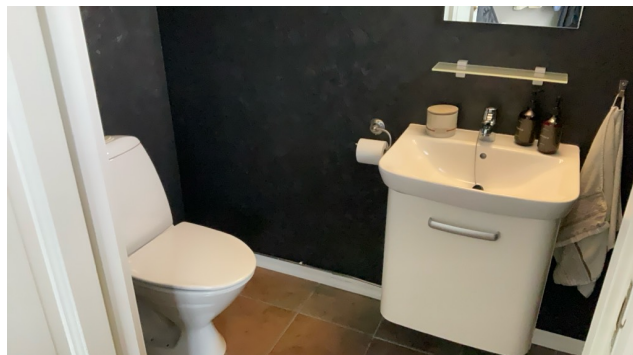
Toalettrom består av: Gulvmont. wc og servantskap.  
Oppvarming: Antas vannbåren gulvvarme.  
Ventilasjon: Avtrekk via balansert ventilasjonsanlegg.

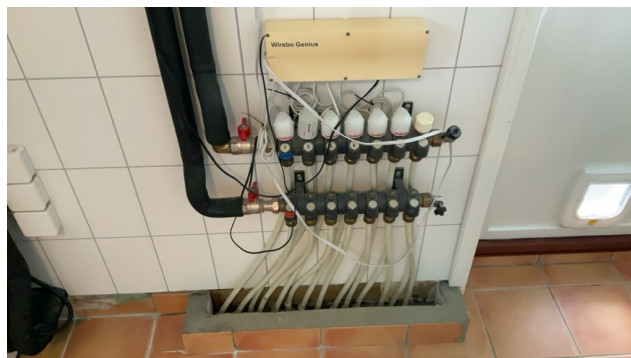
Boligen har bergvarmepumpe NIBE F1245.

Varmepumpen er skiftet i senere tid (etter byggeåret) men årstallet er ikke kjent.
