# Tilstandsrapport

📍 Gressdalveien 68, 1747 SKJEBERG

# gnr. 1109, bnr. 204

Befaringsdato: 31.07.2023

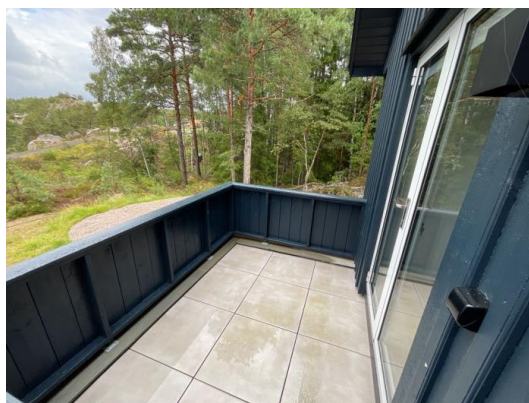
Terrasse ut fra soverom

Terrasse ut fra soverom. Gulvet er belagt med system fliser, og det er rekkverk i trekonstruksjon.

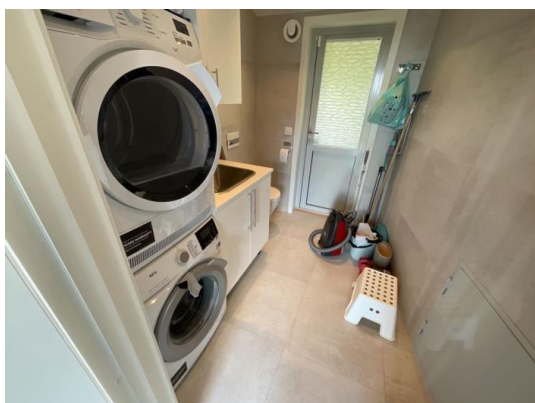
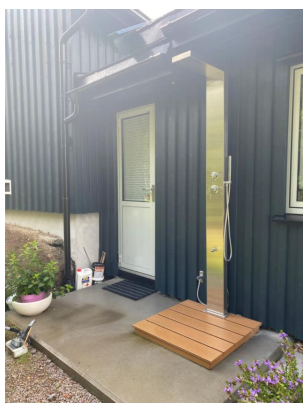
Utedusj utenfor vaskerom

Fra vaskerommet er det direkte utgang til terreng, hvor det også er etablert utedusj.
