# Tilstandsrapport

Boligbygg med flere boenheter

Dælenenggata 40 D, 0567 OSLO

Befaringsdato: 12.06.2025

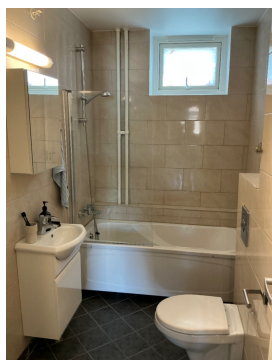
### 2 ETASJE > BAD/WC

## ! TG 2 Overflater vegger og himling

- Det er påvist at flisfuger har riss/sprekker.
- Det er påvist at noen fliser har bom (hulrom under).
- Det er avvik:

- Slike riss/sprekker kan indikere bakenforliggende fuktskader, og konstruksjonen bør observeres jevnlig for å vurdere utvikling.
- Tiltak:

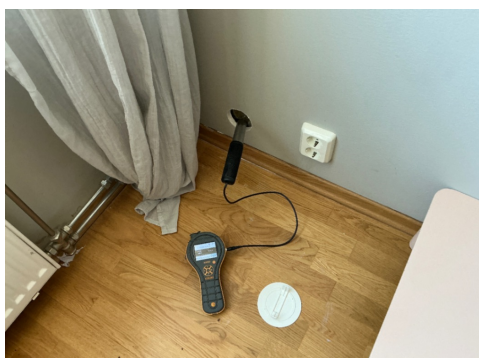
### ! TG 1 Tilliggende konstruksjoner våtrom

Hulltaking er foretatt uten å påvise unormale forhold. Hulltaking er foretatt i soverom.

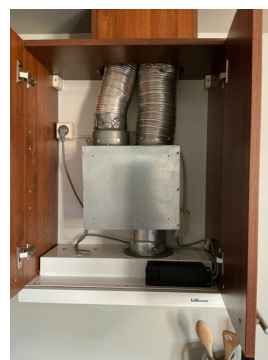
## 2 ETASJE > STUE/KJØKKEN M/UTG BALKONG

### ! TG 1 Avtrekk

Det er avtrekk via sentralt avtrekksanlegg i bygget.

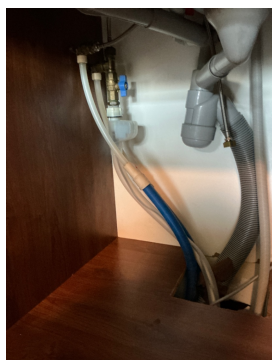
### ! TG 2 Vannledninger

- Det bør foretas tiltak på anlegget som sikrer bedre løsning på eventuelt lekkasjevann fra rør i rør system.

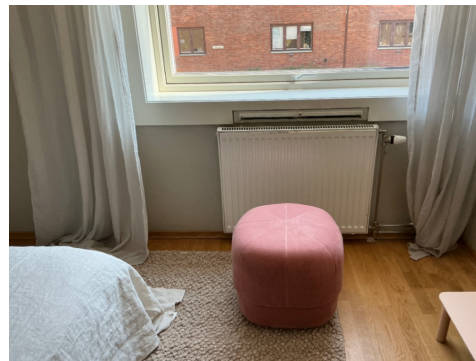
## ! TG IU Varmesentral

Det er installert fjernvarme, radiatorer.
