# Tilstandsrapport

Tomannsbolig

Halhjemsmarka 193B , 5208 OS

Befaringsdato: 03.02.2026

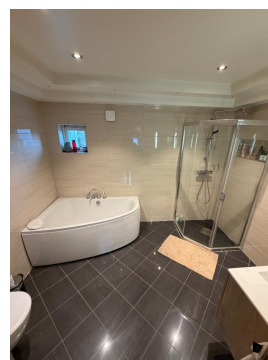
### 2. ETASJE > BAD - 7.4M2

Bad fra byggeår

## TG 2 Overflater vegger og himling

- Det er ikke påvist tilfredsstillende løsning for å synliggjøre lekkasje fra innebygget sistene.

Uten dreneringsløsning/lekkasjesikring kan lekkasje på den innebygde sistene pågå over lang tid uten å bli oppdaget.

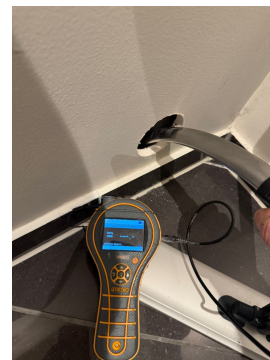
### TG 0 Tilliggende konstruksjoner våtrom

Hulltaking er foretatt uten å påvise unormale forhold. Hulltaking er foretatt fra vaskerom . Fuktmåling i konstruksjonen ble målt til under 6%.

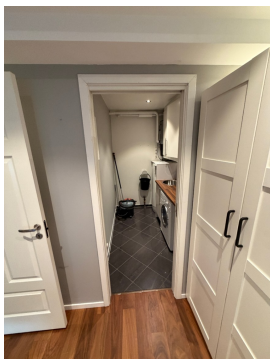
## 2. ETASJE > VASKEROM 3.8M2

### TG 1 Overflater vegger og himling

- Det er mulighet for at det kan forekomme vannlekkasje på våtrommet hvor vann ikke vil gå til sluk.
- Det er påvist at høydeforskjell fra topp slukrist til gulv/synlig topp membran ved dørterskel er mindre enn 25 mm.

Smøremembran har en naturlig aldringsprosess i form av kjemisk uttørking. Normal forventet levetid på smøremembran er 10-20 år.

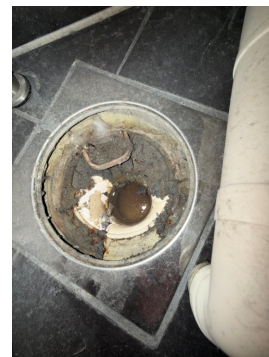
## 2. ETASJE > VASKEROM 3.8M2

### TG 1 Sanitærutstyr og innredning

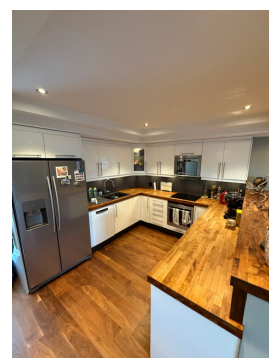
## 2. ETASJE > STUE/KJØKKEN - 37.5M2

### TG 1 Overflater og innredning

Kjøkkenet har innredning med glatte fronter. Benkeplaten er av heltre. Fliser på vegg mellom benkeplate og overskap. Det er oppvaskmaskin, komfyr, platetopp, vinskapp og micro.

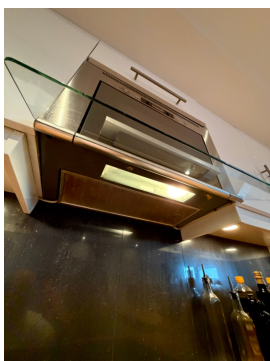
## TG 1 Avtrekk

Det er kjøkkenventilator med avtrekk ut.
