Risbergsvegen 43, 2260 KIRKENÆR

# Tilstandsrapport

gnr. 76, bnr. 22

Befaringsdato: 26.05.2025

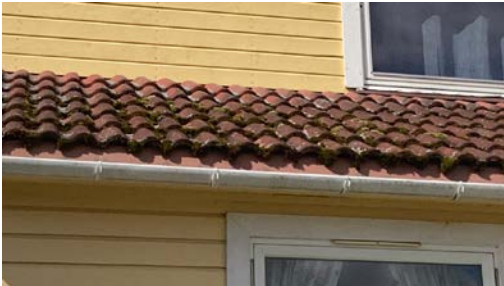
Rengjøring av takflater. Ved et slikt omfang av mose kan det oppstå skader på overflate på takstein under rensning.

Stedvis kraftig mosevekst.

- Overvåk tilstanden jevnlig. For å få tilstandsgrad 0 eller 1 må tekingen skiftes ut, men tidspunktet for når dette er nødvendig er vanskelig å si noe om.
- Når takteking og undertak begynner å bli gamle, øker risikoen for lekkasjer, noe som kan føre til omfattende og kostbare reparasjoner av underliggende konstruksjoner dersom en ikke foretar tiltak på konstruksjonene før dette oppstår.

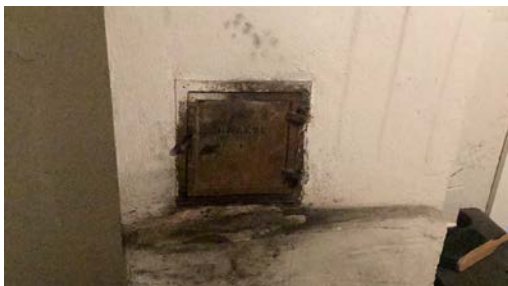
Sprekk i ramme på sotluke.

Noe riss og avskaling i overflate på pipe/brannmur.

Sotluke i kjeller.

Vedlikehold av overflater.

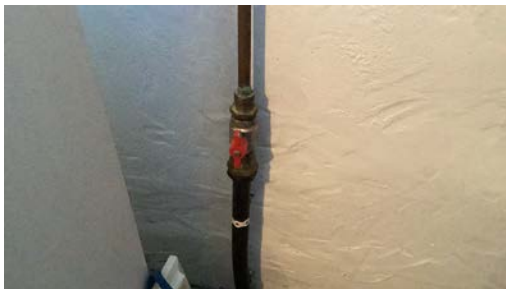
Vanninntak med stoppekran
