Øvre veg 492, 2838 SNERTINGDAL

**Innbydende og hjemmekoselig  
enebolig - store oppgraderinger i  
2025 - landlig og barnevennlig  
beliggenhet.**

**Salgsobjekt:** Enebolig  
**Eierform:** Eiet  
**Byggeår:** 1931  
**BRA-i/BRA Total** 60/60 kvm  
**Soverom:** 2  
**Gnr./bnr.** Gnr. 204, bnr. 8  
**Oppdragsnr.:** 1209250064

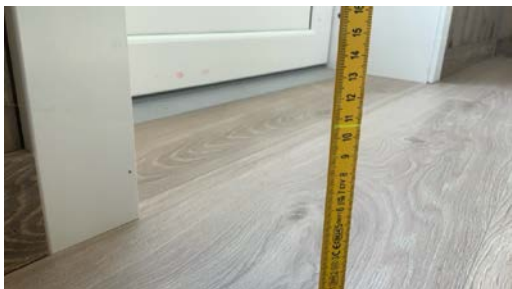
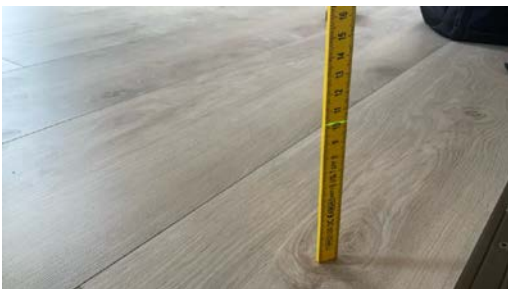
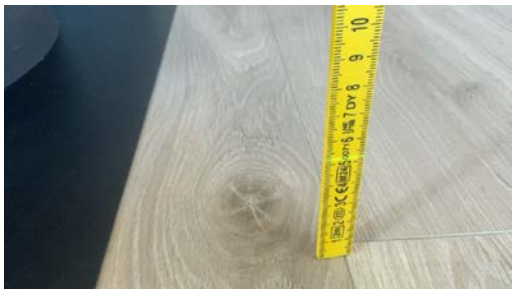
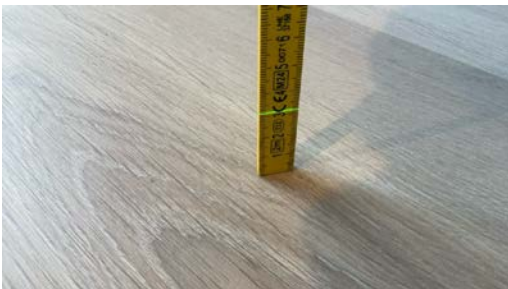
Etasjeskille er utført i trekonstruksjoner. Skjevheter og høydeforskjeller i etasjeskillere er kontrollert med krysslaser. Målt høydeforskjell på over 15 mm gjennom hele rommet. Lokale større avvik kan likevel påregnes. Dette er ikke unormalt i denne type bolig. Tilstandsgrad 2 gis med bakgrunn i standardens krav til godkjente måleavvik.

- Det er målt høydeforskjell på mellom 15-30 mm gjennom hele rommet. Tilstandsgrad 2 gis med bakgrunn i standardens krav til godkjente måleavvik.

- For å få tilstandsgrad 0 eller 1 må høydeforskjeller rettes opp. Det vil imidlertid sjelden være økonomisk rasjonelt som et enkeltstående tiltak i en bolig som dette. Dersom boligen en gang skal renoveres, kan man vurdere slike tiltak.

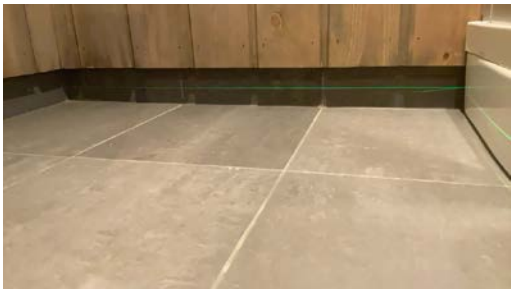
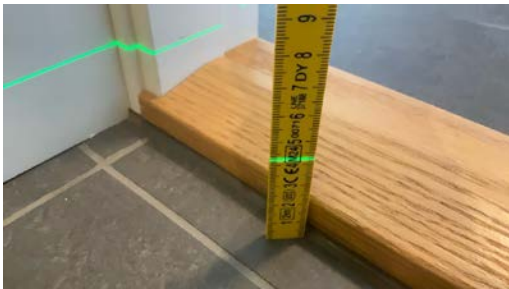
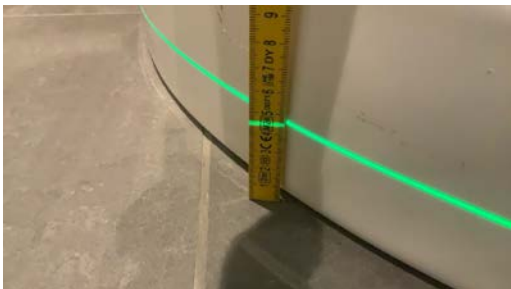
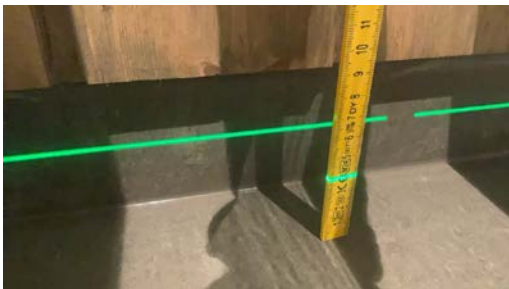
Det finnes ingen dokumentasjon på prosjektering eller utførelse av rommet, Det er avvik mht fuktbestandig materiale som f eks fliser med membran utenfor våtsonen, som skal være 1 meter fra våtzone. Våtsonen regnes normalt som 80 cm i hver retning fra hjørne i dusj, eller frem til glassvegg/dør. Det dusjes i dusjkabinett/badekar og det er derfor liten belastning på konstruksjonene da bruk av dusjkabinett/badekar hindrer i stor grad direkte vannsprut på veggene/gulv. Det gjøres likevel oppmerksom på at krav til membran likevel er tilstede i områdene som defineres som "våtzone", og skal tåle påkjenning av vann/fukt.

Det er målt liten høydeforskjell på gulv fra dørterskel til dusjkabinett. Høyde topp slukrist er ikke kontrollert pga tilgjengelighet. Fliser på gulv med gulvvarme. Overflater under kabinett er begrenset inspisert på grunn av tilgjengelighet. Fallforhold er ikke kontrollert under dusjkabinett / badekar pga manglende adkomst for måling. Rommet er ved normal bruk ikke utsatt for særlig påkjenning i form av fukt.

Det er fremvist bildedokumentasjon på smøremembran.

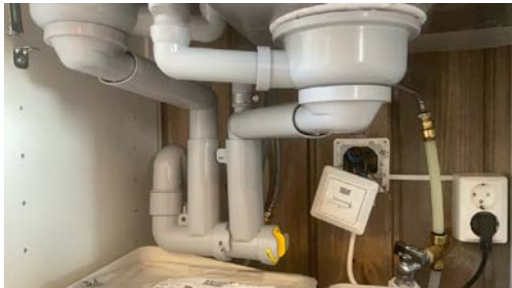
Nytt minirensanlegg etablert på eiendommen i 2025.  
Synlige avløpsrør i: Plast. VVS anlegg er ikke den bygningssakkyndiges kompetanseområde. Det gjøres oppmerksom på at herværende kontrollen kun er en stikkprøvekontroll, og gir ingen garanti for at anlegget er feilfritt.  
Avløpsanlegget oppfyller sin tiltenkte funksjon Normal levetid for installasjoner er ca. 30-50 år, men kan variere avhengig av rørmateriale, egenskapene til avløpsvann og vedlikeholdet. Sanitærinstallasjoner er blant de delene i en bygning som har kortest levetid, er vanskeligst å vedlikeholde, og forårsaker flest vann- og fuktskader. Erfaring viser at hele sanitærinstallasjonen skiftes minst en til to ganger i løpet av bygningens levetid. Anlegget er ikke teknisk vurdert. Bunnledningene og utvendige ledninger er nedgravd og ikke tilgjengelig for inspeksjon.

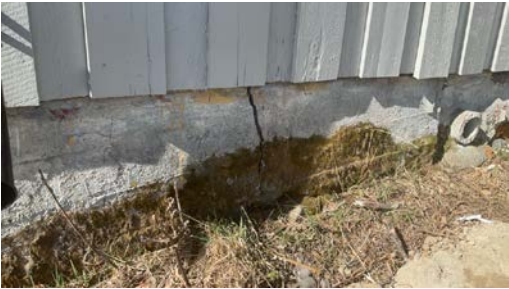
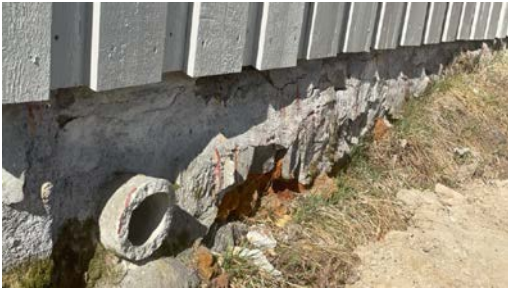
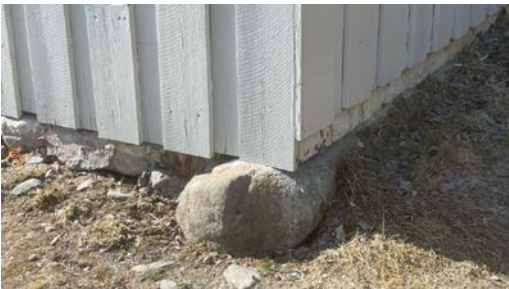
- Det er registrert horisontalriss som er symptom på jordtrykk.
- Det er registrert skråriss som er symptom på setninger.
- Grunnmuren har sprekkdannelser.
- Det er registrert setningsskader/store riss/sprekker.

Eldre betong kan ha redusert kvalitet. Vurdering basert på alder. Tilstandsgrad 3gis med bakgrunn i at det nærmer seg forventet brukstid grunnmur og fundamenter; samt større sprekker registrert. Det er nå ingen symptomer på funksjonssvekkelse, men vær oppmerksom på at dette er en risikokonstruksjon.
