# Tilstandsrapport

Enebolig

Lyveien 11, 1920 SØRUMSAND

Befaringsdato: 10.06.2025

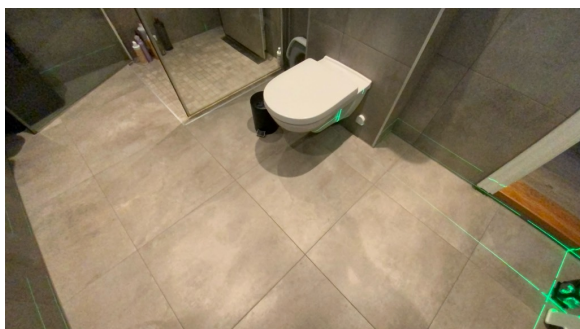
Gulvet er flislagt. Rommet har elektriske varmekabler. Fall mot sluk er målt til 35 mm underkant oppkant dørterskel.

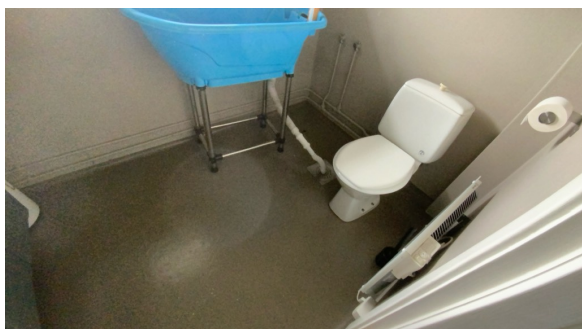
- Det er ikke behov for utbedringstiltak.

Dette for å tilfredsstille dagens krav til ventilasjon og for bedre inneklima.

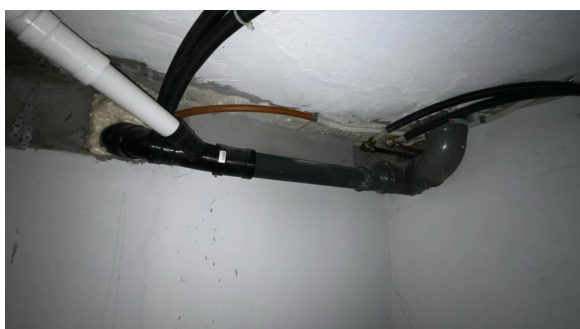
## TG 1 Avløpsrør

Det er avløpsrør av plast.

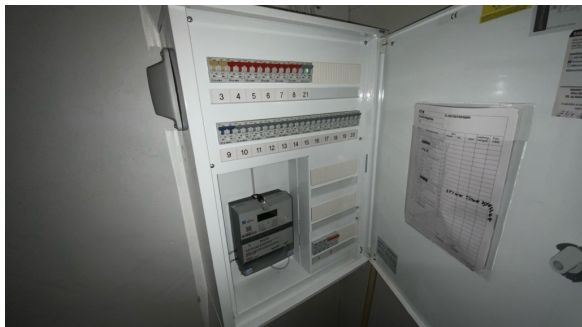
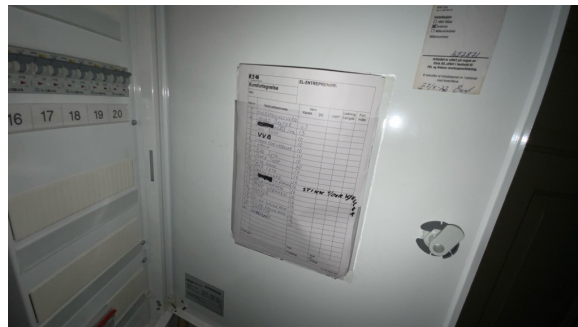
Det anbefales alltid en gjennomgang av anlegget med tanke på anleggets alder og det ikke foreligger kunnskap om anlegget. Med bakgrunn i NS3600 kreves det utført el-kontroll av fagperson for å få TG1 på anlegget. TG2 gis som følge av manglende dokumentasjon/manglende el-kontroll.

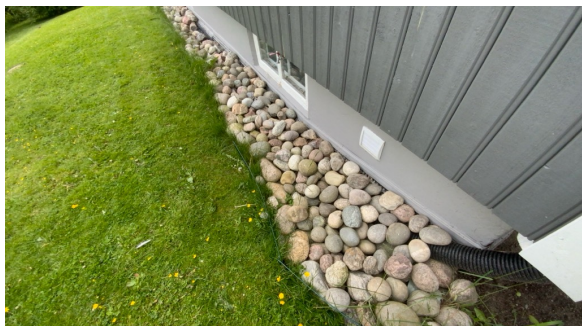
## TG 1 Grunnmur og fundamenter

Bygningen har betonggrunnmur og punktfundament fra 1955, 1970 og 2020. Det er såleblokk under grunnmur av blokker. Det er ingen tegn til sprekker som tilsier at det ikke er tiltenkt funksjon.
