Lyveien 11, 1920 SØRUMSAND

**Fin enebolig m/idyllisk hage,  
innglasset terrasse og garasje m/  
carport. 3 soverom, 8 boder, 2  
peisovner og 2 varmepumper**

# Tilstandsrapport

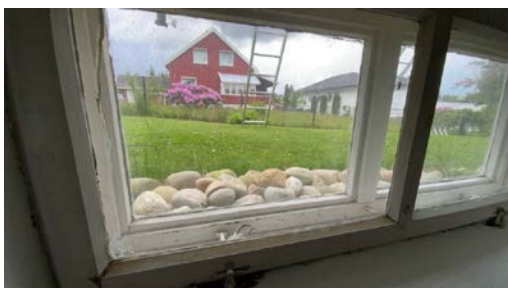
- Karmene i vinduer er slitte og det er sprekker i treverket.

Vinduer bærer preg av noe manglende vedlikehold og med tanke på alder, er gummipakninger sprøe og punktering kan være en mulighet.

- Det må påregnes noe vedlikehold og at enkelte vinduer må skiftes ut.

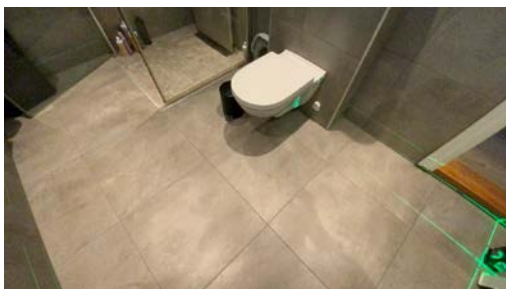
Gulvet er flislagt. Rommet har elektriske varmekabler. Fall mot sluk er målt til 35 mm underkant oppkant dørterskel.

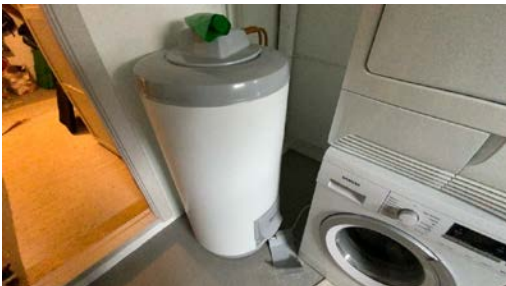
Gjeldende forskrift er etter dagens krav og Norsk standard 3600. Tanke på brannsikkerhet og varmegang i elektrisk kobling.

- Det bør etableres tilfredsstillende el-tilkobling etter gjeldende forskrift.

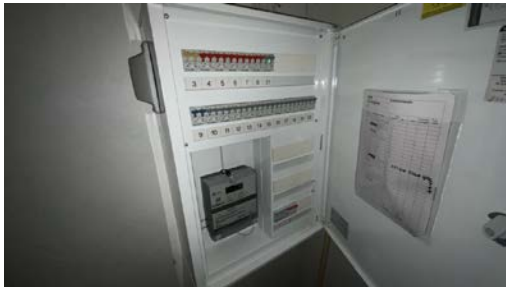
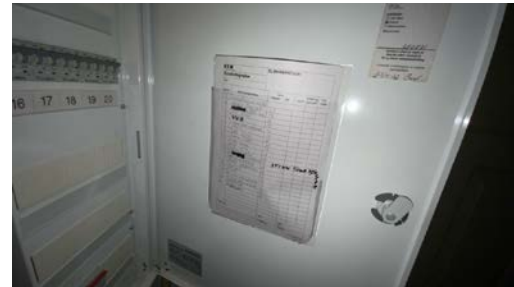
## TG 2 Elektrisk anlegg

Det anbefales alltid en gjennomgang av anlegget med tanke på anleggets alder og det ikke foreligger kunnskap om anlegget. Med bakgrunn i NS3600 kreves det utført el-kontroll av fagperson for å få TG1 på anlegget. TG2 gis som følge av manglende dokumentasjon/manglende el-kontroll.
