aktiv.

Lyveien 11, 1920 SØRUMSAND

**Fin enebolig m/idyllisk hage,  
innglasset terrasse og garasje m/  
carport. 3 soverom, 8 boder, 2  
peisovner og 2 varmepumper**

# Tilstandsrapport

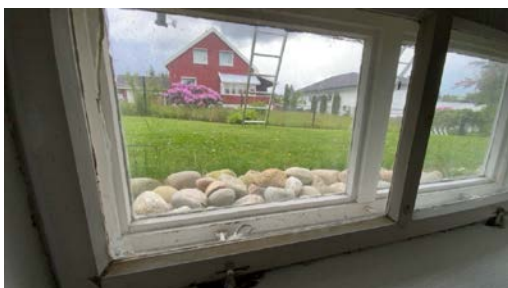
- Karmene i vinduer er slitte og det er sprekker i treverket.

Vinduer bærer preg av noe manglende vedlikehold og med tanke på alder, er gummipakninger sprøe og punktering kan være en mulighet.

- Det må påregnes noe vedlikehold og at enkelte vinduer må skiftes ut.

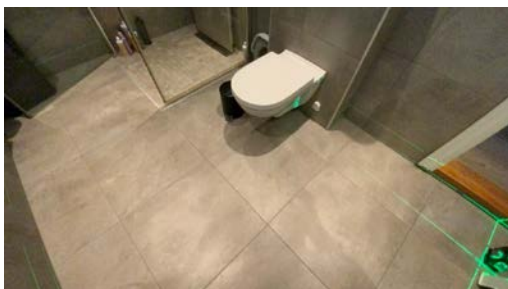
Gulvet er flislagt. Rommet har elektriske varmekabler. Fall mot sluk er målt til 35 mm underkant oppkant dørterskel.

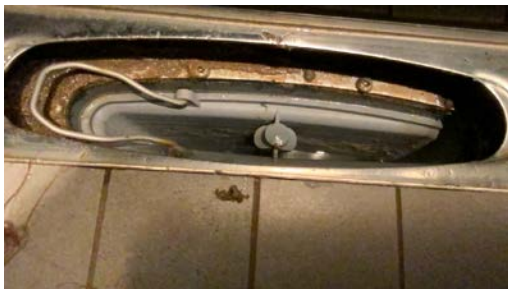
### 1. ETASJE > BAD

### Vurdering av avvik:

Dokumentasjon på utført arbeider bør fremlegges hvis dette er mulig.

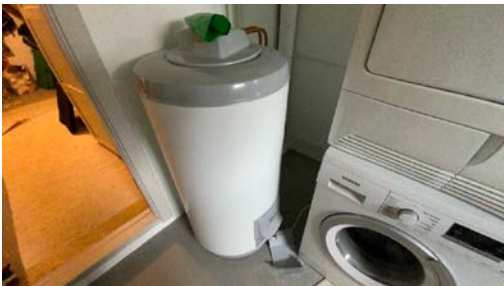
## ❗ TG 2 Elektrisk anlegg

Det anbefales alltid en gjennomgang av anlegget med tanke på anleggets alder og det ikke foreligger kunnskap om anlegget. Med bakgrunn i NS3600 kreves det utført el-kontroll av fagperson for å få TG1 på anlegget. TG2 gis som følge av manglende dokumentasjon/manglende el-kontroll.

- Det bør etableres tilfredsstillende el-tilkobling etter gjeldende forskrift.
