Tilstandsrapport

Rekkehus

Vipevegen 4, 2008 FJERDINGBY

Befaringsdato: 26.02.2025

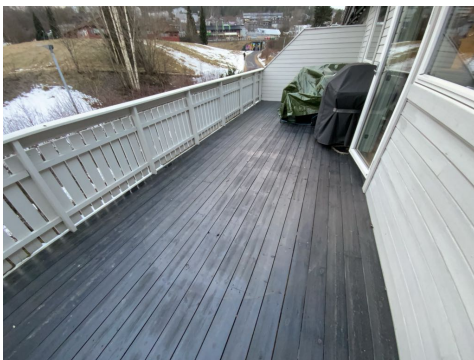
TG 1 Balkonger, terrasser og rom under balkonger

1.etg: Terrasse i front av boligen på ca. 47 m². Trekonstruksjon fra 2023. Terrassen fremstår med tiltenkt funksjon og normal bruksslitasje. Ukjent utførelse på underliggende fundamentering og kunne ikke kontrolleres grunnet manglende tilkomst.

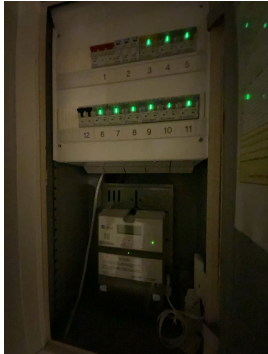
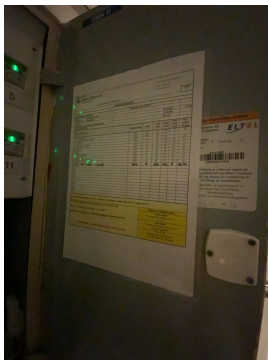
Ja Da det ikke foreligger samsvarserklæring på hele anlegget samt svar på kontrollspørsmål og stedvis alder over 20 år oppfordres det til å utføre en el-kontroll på boligen for faktisk tilstand. Utbedringer av evt. underliggende avvik og mangler tilfaller ny eier.
