# Tilstandsrapport

Boligbygg med flere boenheter

Granittveien 3C , 3615 KONGSBERG

Befaringsdato: 16.01.2026

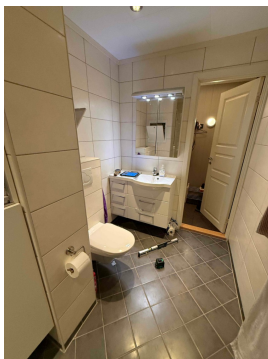
Rommet har innredning med nedfelt servant, veggmontert toalett og dusjvegg/hjørne.

Bilde av innredning.

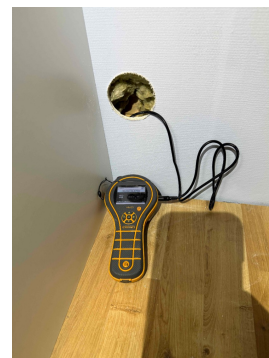
Hulltaking er foretatt uten å påvise unormale forhold. Hulltaking er foretatt ved/i soverom. Fuktkvotemåling (vekt%) i konstruksjonen ble målt til 0.
