# Tilstandsrapport

Enebolig med hybelleilighet

Kannikvegen 8 , 2413 ELVERUM

Befaringsdato: 12.01.2026

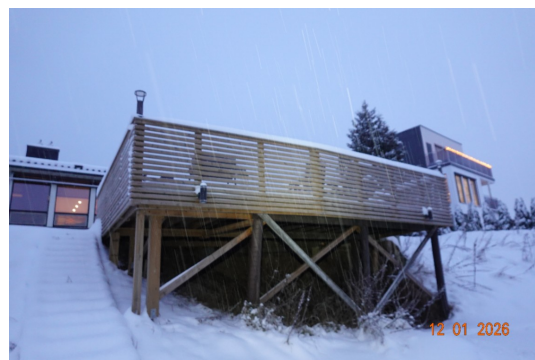
Det bør gjennomføres nærmere undersøkelser av terrassekonstruksjonen når den er snøfri for å vurdere omfanget av skjevheter i gulv og understøttelse. Dersom skjevhetene ikke utbedres, kan dette medføre redusert bæreevne, økt slitasje og i verste fall fare for konstruksjonssvikt.

- Det bør foretas nærmere undersøkelser av balkong/terrasser når den er snøfri.

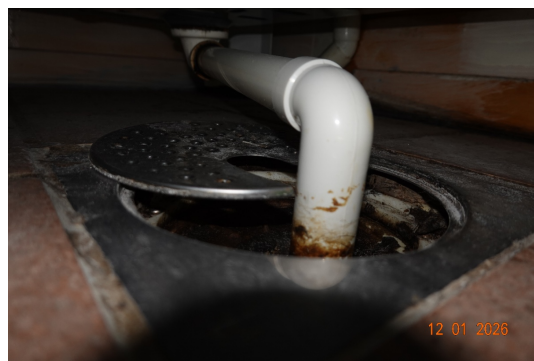
Manglende fall til sluk og utilstrekkelig fuktsikring medfører økt risiko for vannansamling, lekkasjer og fuktskader i omkringliggende konstruksjoner.

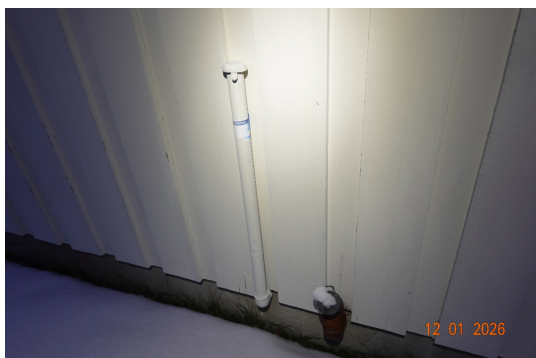
Manglende dokumentasjon medfører usikkerhet om tankens tilstand og om det er risiko for forurensning av grunnen.
