Kannikvegen 8, 2413 ELVERUM

**Flott arkitekttegnet enebolig med  
alt på én flate, hybelleilighet og  
stor carport med lader. Luftig tomt  
med bra utsikt!**

## Nøkkelinformasjon

| Tilstandsrapport ..... | 55 |

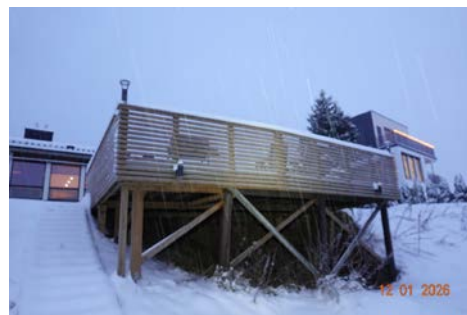
- Det bør foretas nærmere undersøkelser av balkong/terrasse når den er snøfri.

Det bør gjennomføres nærmere undersøkelser av terrassekonstruksjonen når den er snøfri for å vurdere omfanget av skjevheter i gulv og understøttelse.  
Dersom skjevhetene ikke utbedres, kan dette medføre redusert bæreevne, økt slitasje og i verste fall fare for konstruksjonssvikt.

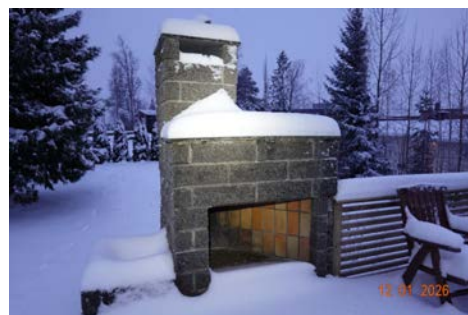
## ! TG 1 Pipe og ildsted - 3

Åpen peis ved terrasse.  
Deler er ikke besiktiget på grunn av snø.  
Anbefaler ytterligere undersøkelser når snøen blir borte.

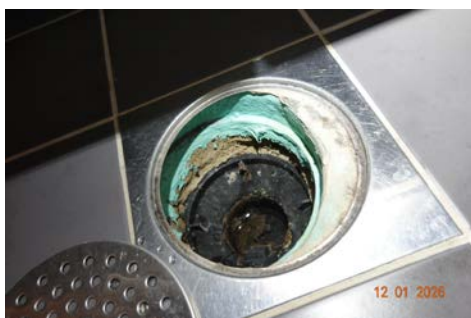
Det er ikke etablert sluk under dusjkabinettet, og det er direkte avløp fra dusjkabinettet.

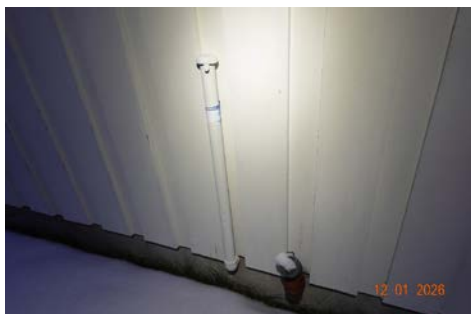
Manglende dokumentasjon medfører usikkerhet om tankens tilstand og om det er risiko for forurensning av grunnen.
