Kannikvegen 8, 2413 ELVERUM

**Flott arkitekttegnet enebolig med alt på én flate, hybelleilighet og stor carport med lader. Luftig tomt med bra utsikt!**

**Salgsobjekt:** Enebolig med hybelleilighet

**Byggeår:** 1966

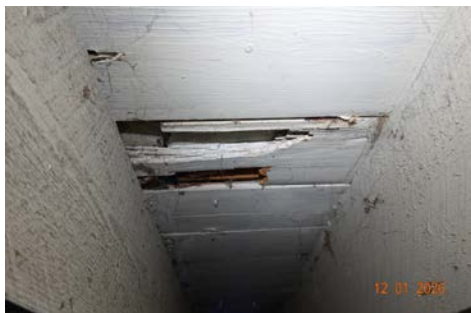
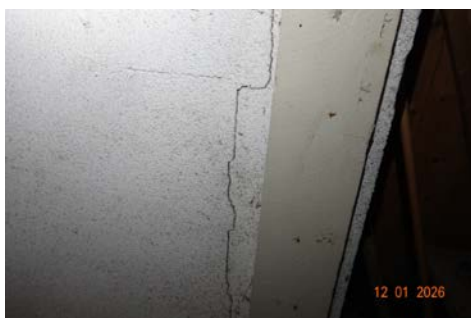
## TG 3 Andre innvendige forhold - 4

Vaskegang:

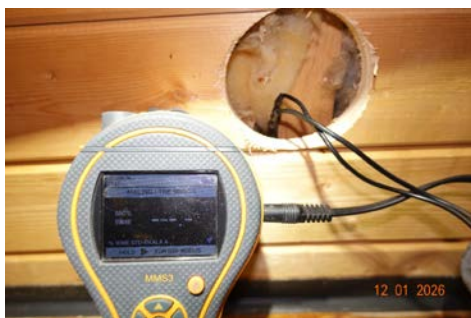
## 1. ETASJE (HYBELLEILIGHET) > BAD/VASKEROM

Det er ikke etablert sluk under dusjkabinettet, og det er direkte avløp fra dusjkabinettet.

### TG 3 Generell
