Utsiktsveien 1, 4844 ARENDAL

**Enebolig med dobbelgarasje -  
sentral beliggenhet - gode  
solforhold.**

Enebolig  
Utsiktsveien 1, 4844 ARENDAL  
ARENDAL kommune  
gnr. 507, bnr. 1370

Befaringsdato: 25.09.2025 Rapportdato: 09.11.2025 Oppdragsnr.: 20201-1735 Referansenummer: RC8594

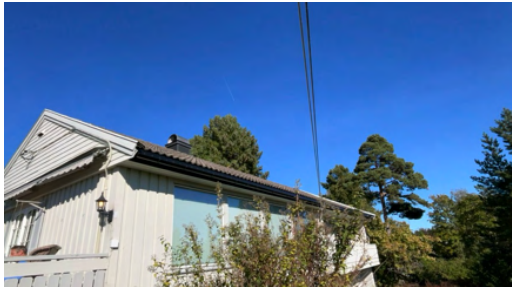
## TG 2 Veggkonstruksjon

Undersøkelsen er foretatt ved visuell inspeksjon, fra bakkenivå.

- Uten tilstrekkelig lufting bak bordkledningen kan fuktighet som trenger inn bak bordene eller gjennom veggen innenfra ikke tørke opp. Dette skaper ideelle forhold for råtesopp og muggvekst.
- Det bør foretas tiltak for å bedre lufting av kledningen.

For øvrig normalt løpende overflatevedlikehold.

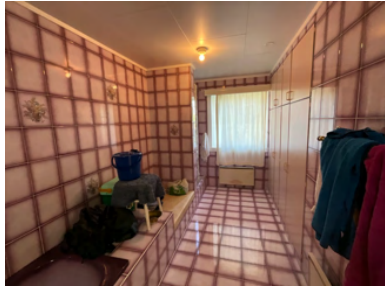
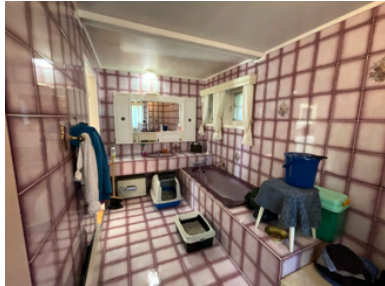
## TG 0 Tilliggende konstruksjoner våtrom

Hulltaking med fuktmåling er foretatt fra tilstøtende underliggende bod. Det er ikke avdekket skadelige fuktverdier i hulltakingsområdet, ved måling av trefukttinnhold.

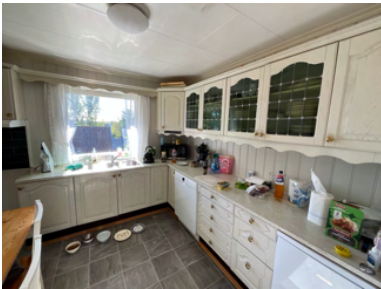
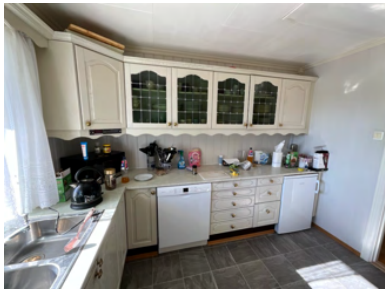
**TG 1 Avtrekk**

Kjøkkenventilator med avkast ut. Ukjent alder på ventilatoren.

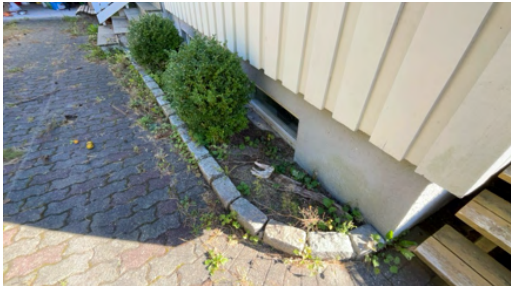
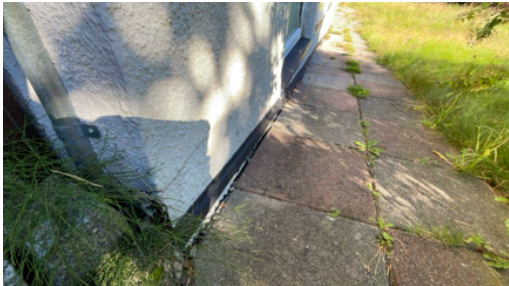
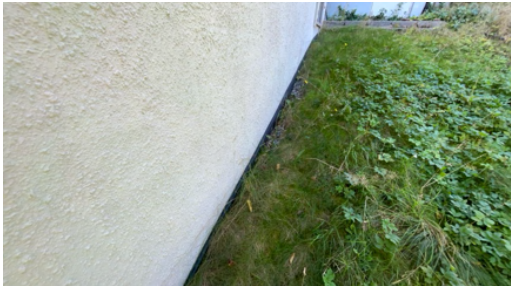
### TG 2 Grunnmur og fundamenter

Riss eller sprekker i grunnmur må observeres over tid for å se eventuelle endringer. Kosmetisk overflatevedlikehold må for øvrig påregnes og sprekker i den vertikale konstruksjonen kan med fordel tettes på utvendig side. I forbindelse med en eventuell fremtidig renovering anbefales etablering av tett / kapillærbrytende sjikt mot grunnen.

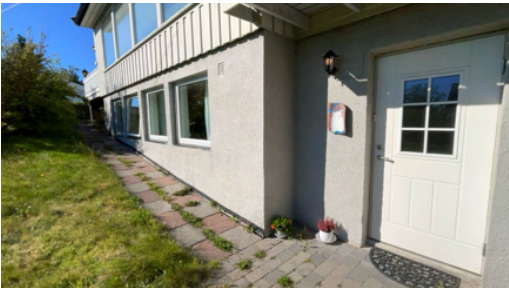
### TG 2 Forstøtningsmurer

Hagemur / støttemur av lettklinkerblokker, i tilknytning til hovedinngang.
