# Tilstandsrapport

Enebolig

Mørkveien 178, 1592 VÅLER I ØSTFOLD

Befaringsdato: 01.09.2025

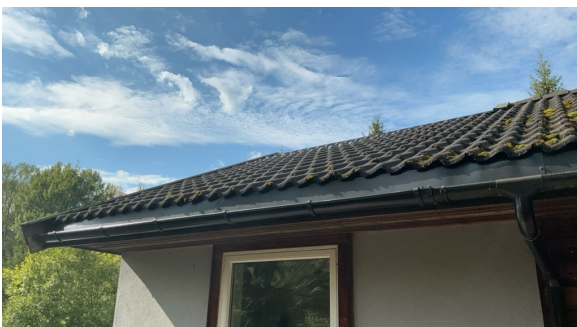
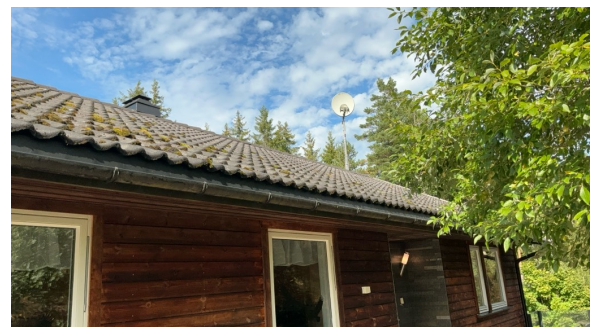
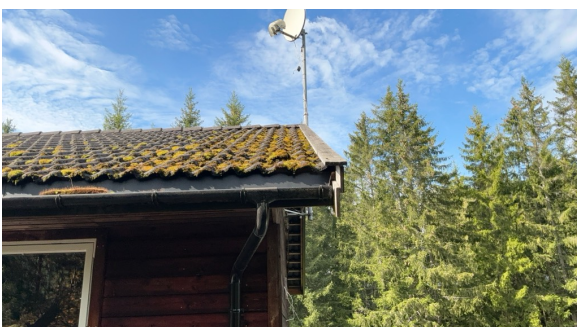
## ⓘ TG 2 Nedløp og beslag

- Mer enn halvparten av forventet brukstid er passert på renner/nedløp/beslag.
- Takrenner har punktvis lekkasjer.

Overvåk tilstanden jevnlig. For å få tilstandsgrad 0 eller 1 må beslag/renner/nedløp skiftes ut, men tidspunktet for når dette er nødvendig er vanskelig å si noe om.

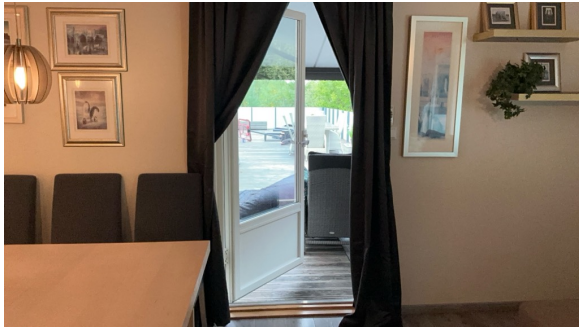
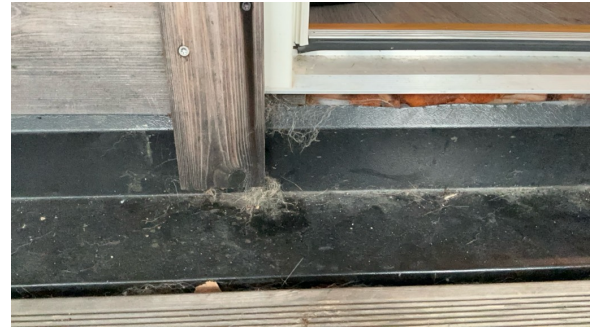
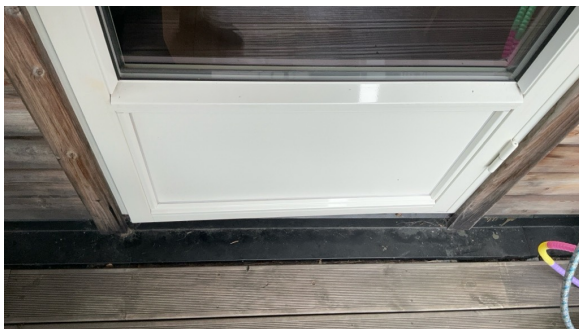
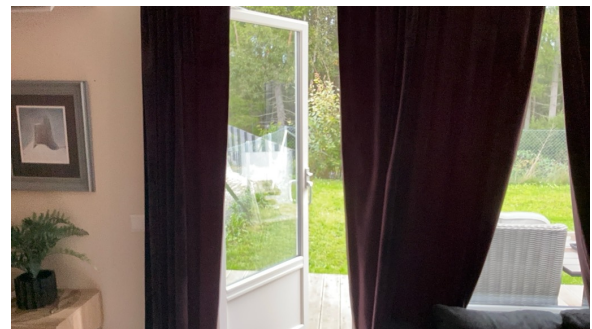
## TG 1 Dører

Kun noen mindre merker på dørene, som anses som normal bruksslitasje.

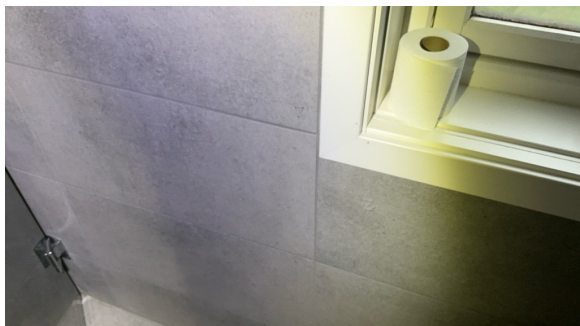
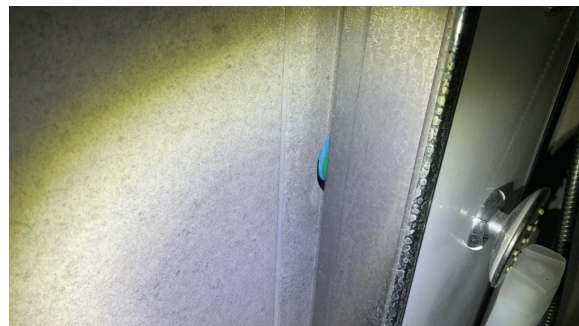
## ANDRE ETASJE > BAD

### TG 2 Overflater Gulv

- Det er påvist avvik i fallforhold til sluk i forhold til krav i forskrift på byggetidspunktet.

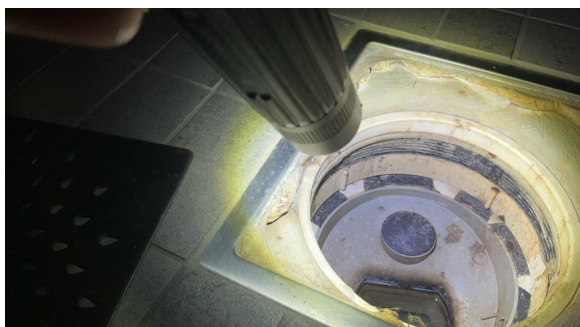
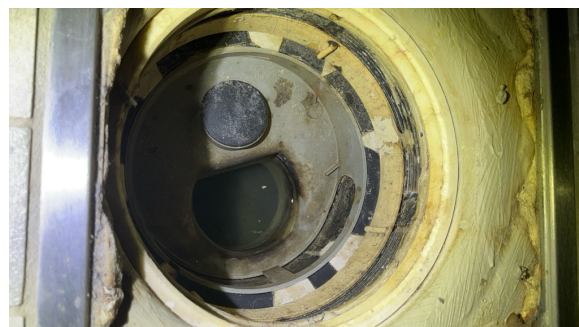
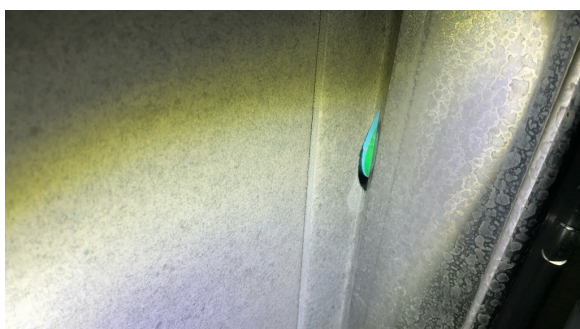
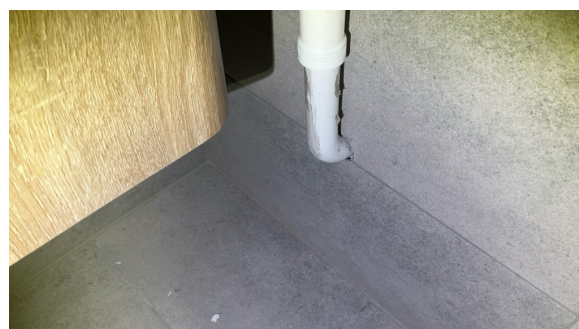
Utførelsen med hensyn til bruk av slukmansjett og membran er uoversiktlig, og det kan følgelig derfor ikke sies at løsningen er fullgod og vannsikker mot lekkasjer.

### • Tiltak:

Innhent dokumentasjon om mulig.

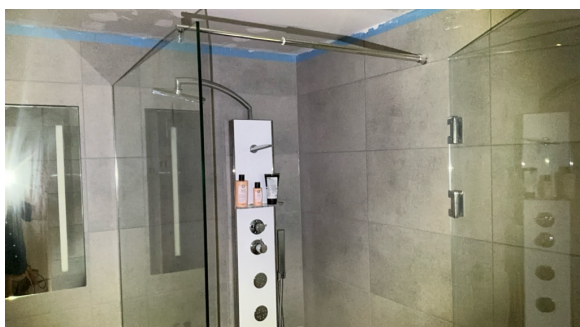
## ANDRE ETASJE > BAD

### 1 TG 2 Ventilasjon

Det bør etableres tilfredsstillende tilluft til våtrom f.eks. luftespalte ved dør e.l.

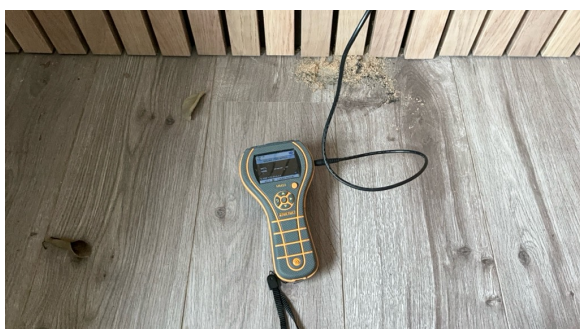
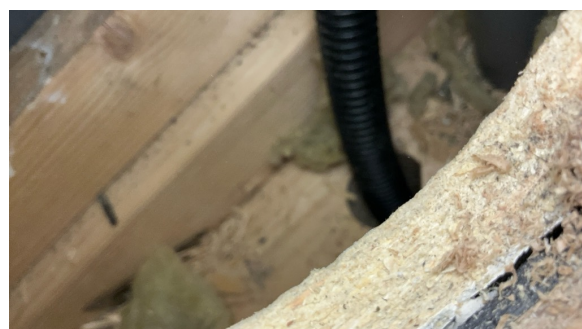
## FØRSTE ETASJE > BAD

- Det er vindu/dør med ikke fuktbestandige materialer i våtsonen (ved vask, dusj, badekar, osv.), løsningen eller byggematerialet er uegnet.

- Uegnede materialer må fuktbeskyttes/utskiftes.

Vedlikehold.

Utbedre rørgjennomføring.

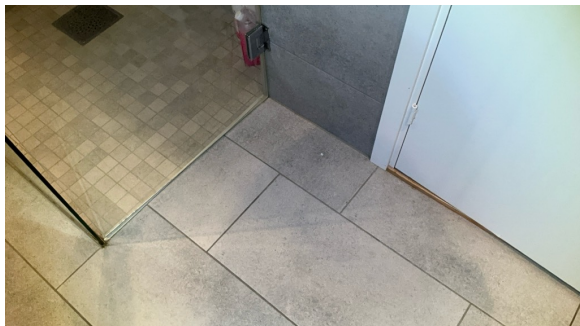
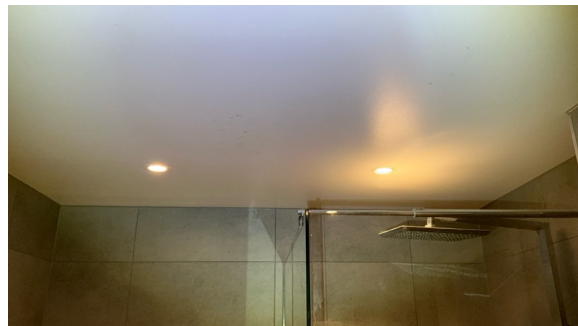
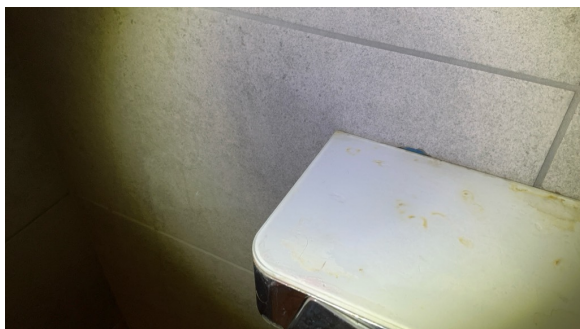
## FØRSTE ETASJE > BAD

### Overflater Gulv

- Det er påvist avvik i fallforhold til sluk i forhold til krav i forskrift på byggetidspunktet.

Anbefaler membrankant ved terskel.

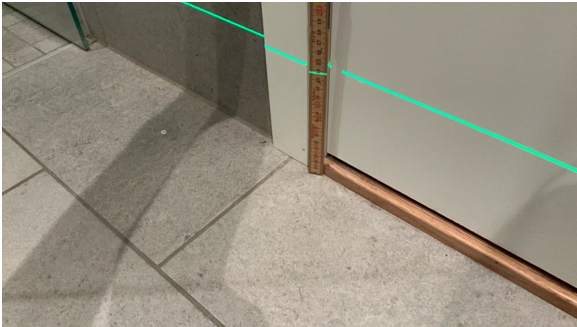
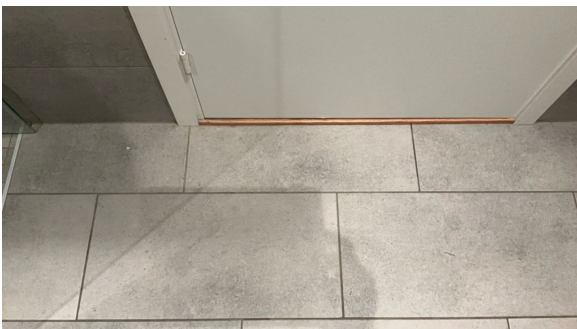
## FØRSTE ETASJE > BAD

### TG 2 Sluk, membran og tettesjikt

Membran ligger skjult under fliser og tilstand kan ikke avdekkes uten inngripen i konstruksjonene. Ingen dokumentasjon på selve utførelsen foreligger. Utførelsen med hensyn til bruk av slukmansjett og membran er uoversiktlig, og det kan følgelig derfor ikke sies at løsningen er fullgod og vannsikker mot lekkasjer.

Innhent dokumentasjon om mulig.

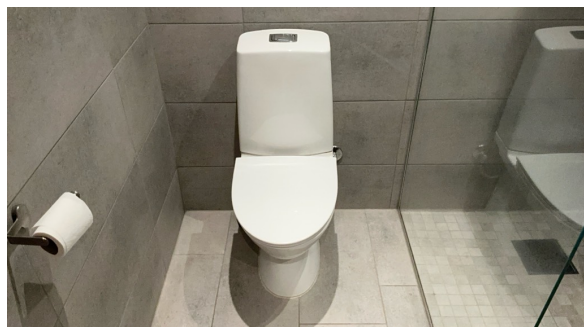
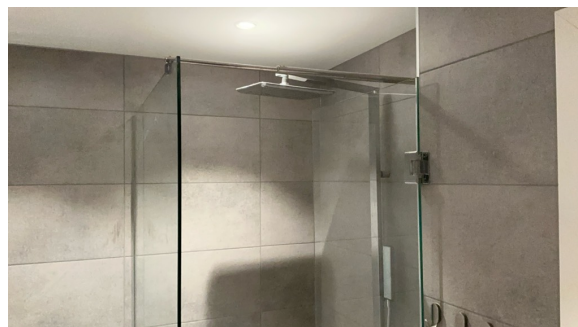
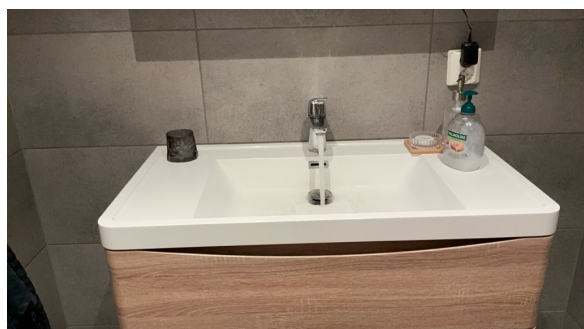
## FØRSTE ETASJE > BAD

### TG 2 Ventilasjon

Det bør etableres tilfredsstillende tilluft til våtrom f.eks. luftespalte ved dør e.l.

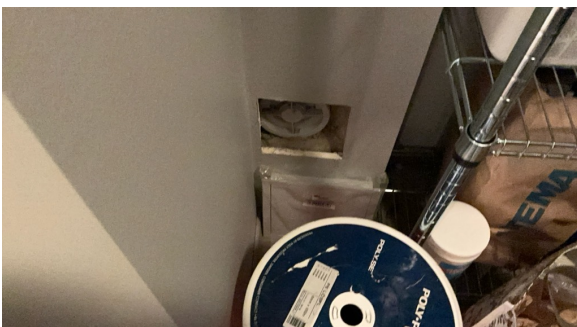
## TG 2 Ventilasjon i gulv

Boligen har ventilasjon i gulv, som i følge eier varmer opp gulvet.

Synlig rust på anlegget.

Anlegget bør undersøkes av fagkyndig.

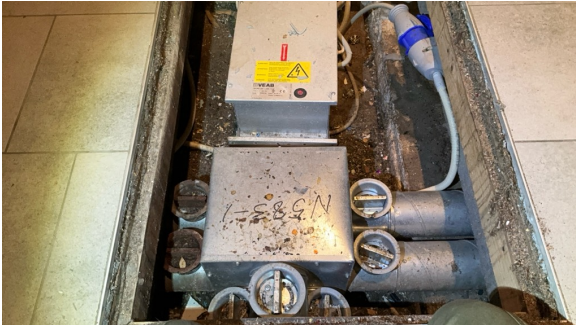
## TG 2 Ventilasjon

Boligen har naturlig ventilasjon og sentral avtrekk med sentral på loft.

- Bedre ventilering må etableres.

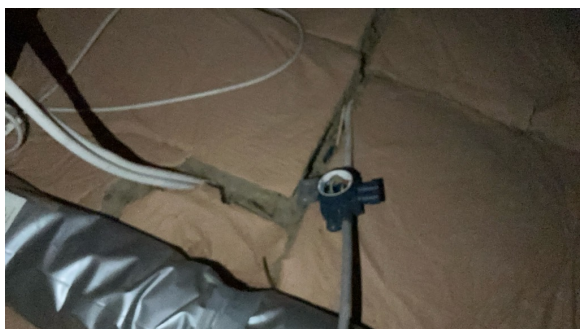
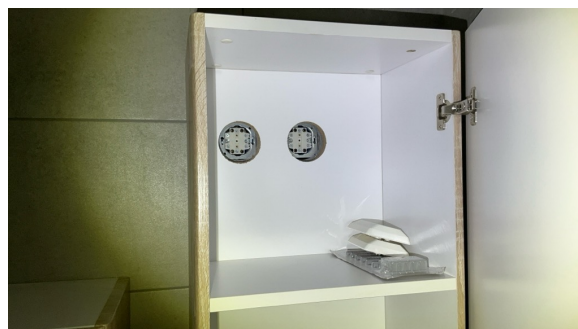
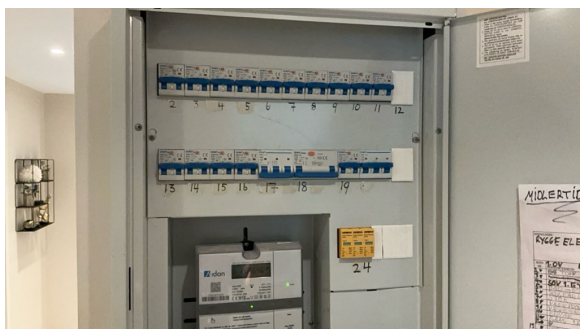
Kostnadsestimatet er kun satt for den lokale utbedringen av TG3 avviket som i dette tilfellet gjelder åpne koblinger, ikke eventuelle følge tiltak som kan følge med og heller ikke eventuelle andre TG2 avvik som er nevnt under denne konstruksjonen

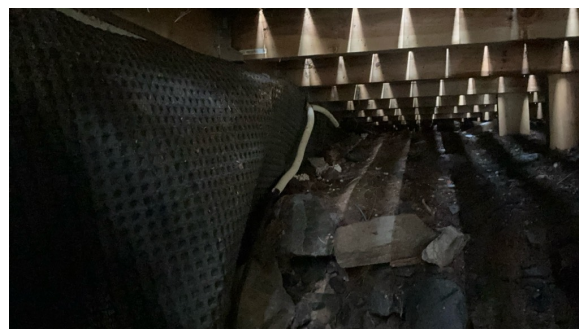
Utførelse og tilstand på drenering/fuktsikring er ukjent.

Det kan ikke garanteres at dreneringen ikke er mangelfull, da dette er en lukket konstruksjon, og ikke mulig å sjekke under bakkenivå og det er bygd balkong over terrenget som begrenser tilgangen.

Grunnmursplast må utbedres.

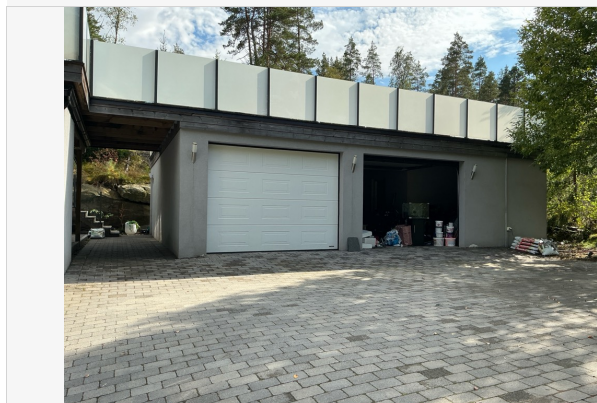
## Garasje

Det er synlig fuktskjolder på gulv og det drypper vann ved lampe. Jamfør "Balkonger, terrasser og rom under balkonger" under konstruksjonen til huset.
