Mørkveien 178, 1592 VÅLER I ØSTFOLD

**Stor flott enebolig i landlige omgivelser. Betydelig påkostet. 5 soverom. Dobbelgarasje. Fine uteområder med basseng.**

# Tilstandsrapport

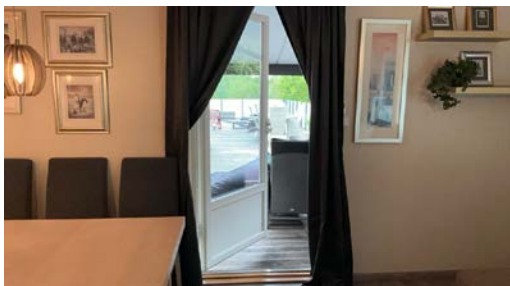
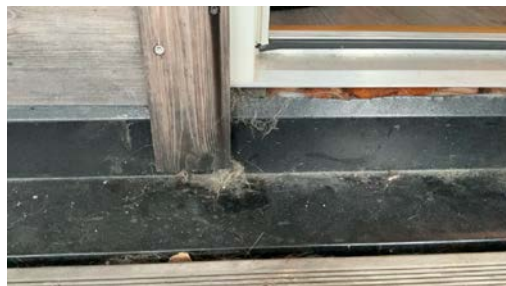
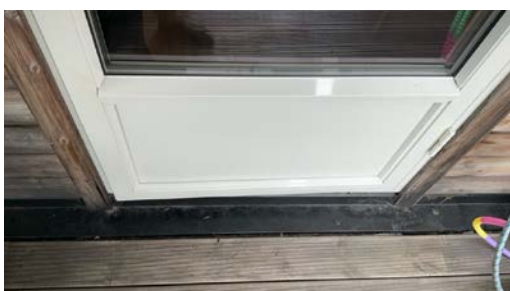
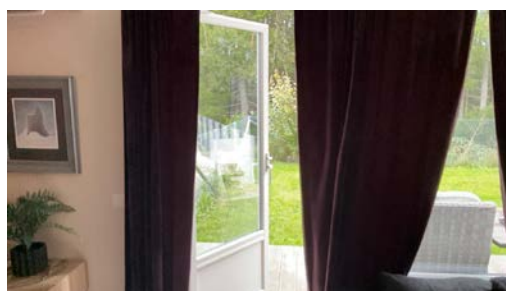
## TG 1 Dører

Bygningen har malt hovedytterdør med smartlås system og malt ytterdør i andre etasje med smartlåssystem.

2019: Dører. HJJ Mur & Flis AS.

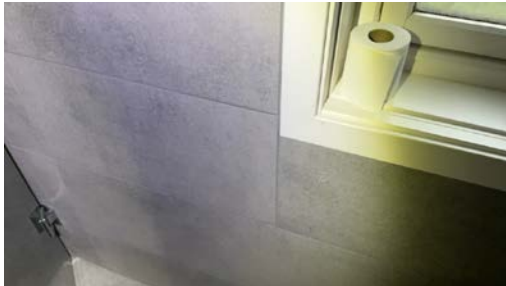
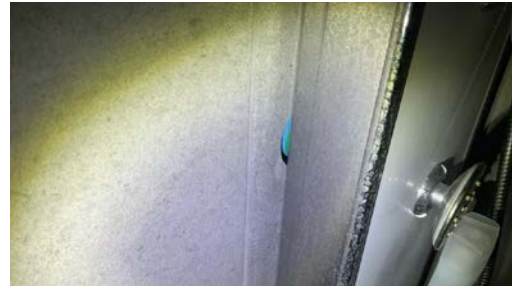
## ANDRE ETASJE > BAD

### TG 2 Overflater Gulv

- Det er påvist avvik i fallforhold til sluk i forhold til krav i forskrift på byggetidspunktet.

- Det må foretas utbedring av fallforhold.

Anbefaler membrankant ved terskel.

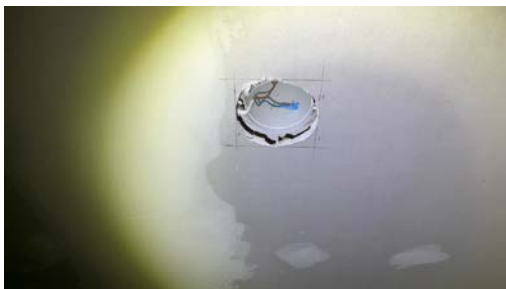
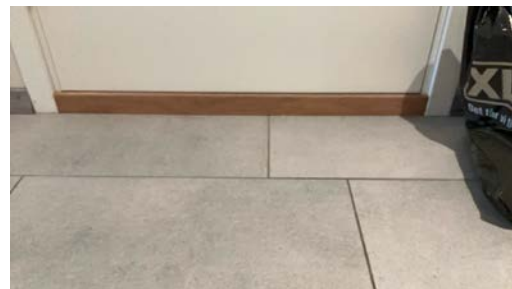
## ANDRE ETASJE > BAD

### TG 0 Tilliggende konstruksjoner våtrom

Fuktkvotemåling (vekt%) i konstruksjonen ble målt til under 6.

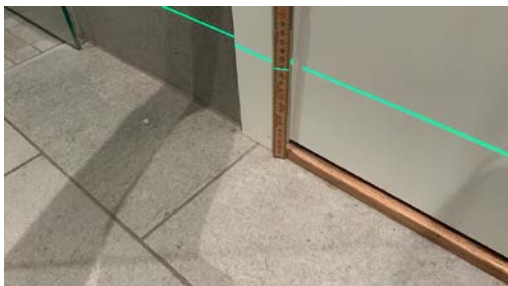
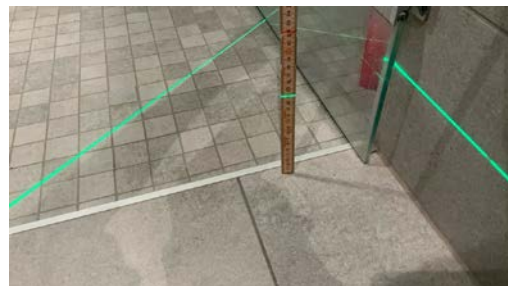
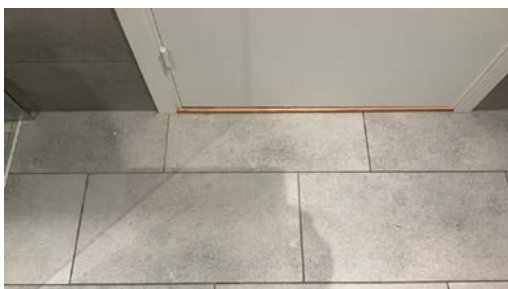
## FØRSTE ETASJE > BAD

### Sluk, membran og tettesjikt

Membran ligger skjult under fliser og tilstand kan ikke avdekkes uten inngripen i konstruksjonene. Ingen dokumentasjon på selve utførelsen foreligger. Utførelsen med hensyn til bruk av slukmansjett og membran er uoversiktlig, og det kan følgelig derfor ikke sies at løsningen er fullgod og vannsikker mot lekkasjer.

Innhent dokumentasjon om mulig.

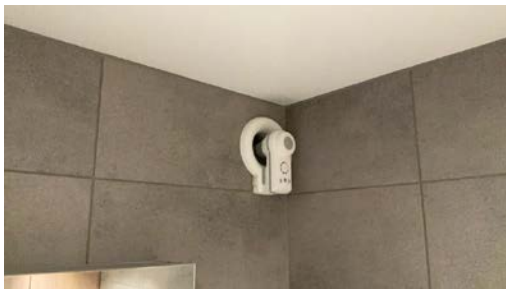
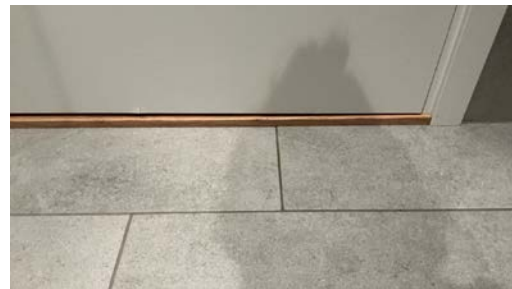
## FØRSTE ETASJE > BAD

### TG 0 Tilliggende konstruksjoner våtrom

Hulltaking er foretatt uten å påvise unormale forhold.  
Hulltaking er foretatt ved/i gang.  
Fuktkvotemåling (vekt%) i konstruksjonen ble målt til under 6.

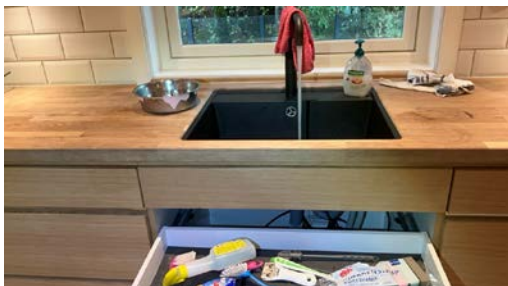
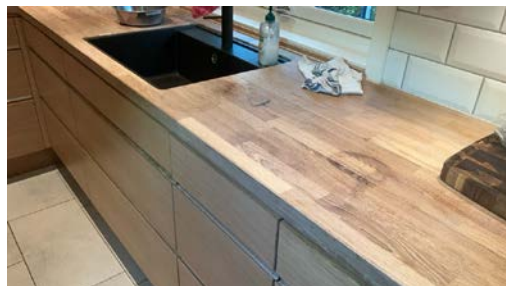
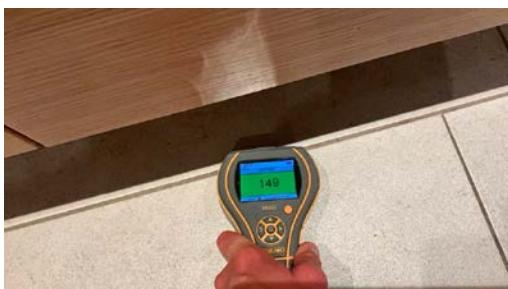
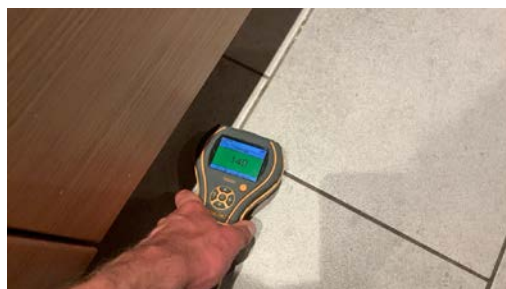
## ANDRE ETASJE > KJØKKEN

### TG 1 Avtrekk

Det er kjøkkenventilator med avtrekk ut, som er integrert i benkeplate.

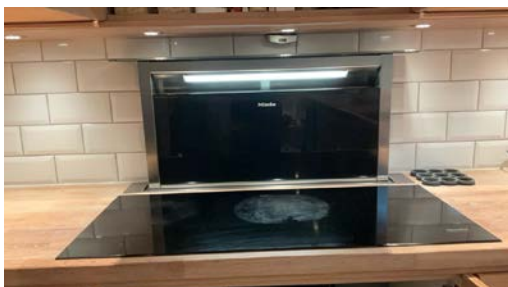
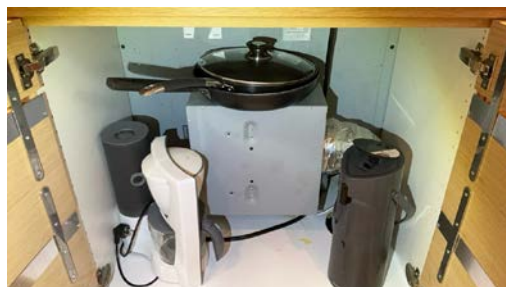
## TEKNISKE INSTALLASJONER

### TG 2 Vannledninger

Det må etableres drenerør fra skap og til rom med sluk.  
Siklemikk bør monteres.

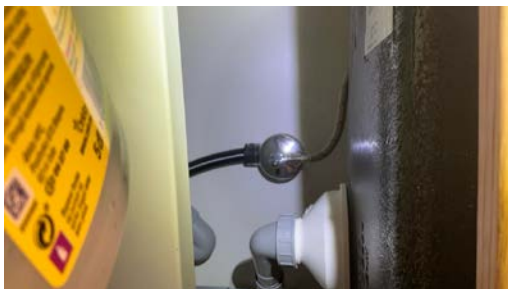
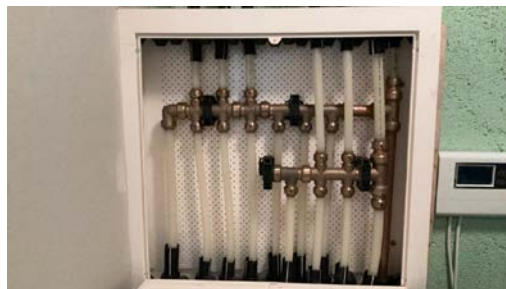
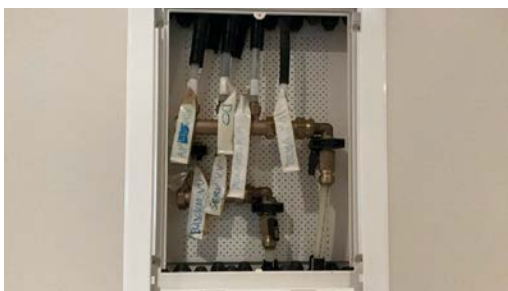
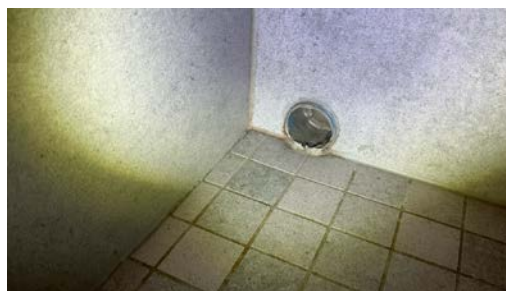
## TG 1 Avløpsrør

Det er avløpsrør av plast.

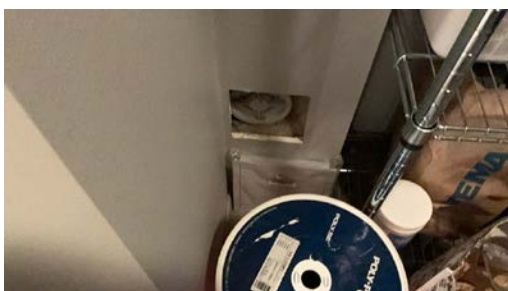
## TG 2 Ventilasjon i gulv

Boligen har ventilasjon i gulv, som i følge eier varmer opp gulvet.

Synlig rust på anlegget.

Anlegget bør undersøkes av fagkyndig.

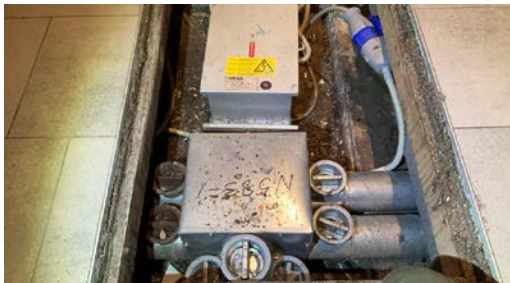
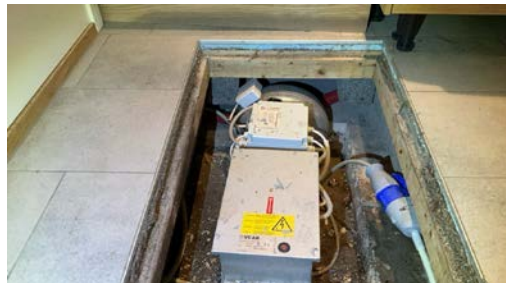
## ! TG 2 Ventilasjon

Boligen har naturlig ventilasjon og sentral avtrekk med sentral på loft.

- Bedre ventilering må etableres.

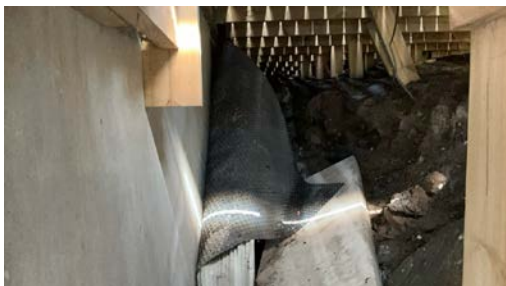
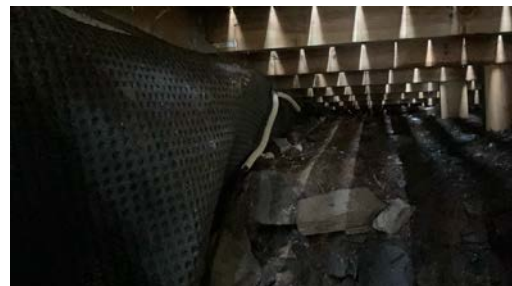
### TG 2 Grunnmur og fundamenter

- Grunnmuren har sprekkdannelser.

- Påviste skader må utbedres.

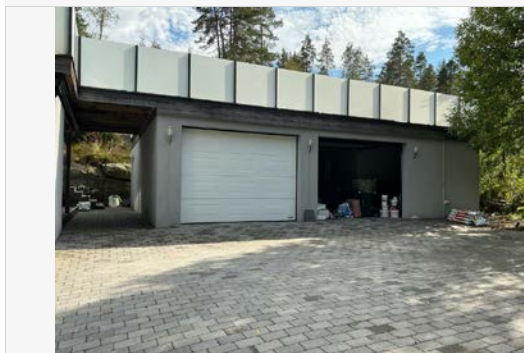
### Garasje

Det er synlig fuktskjolder på gulv og det drypper vann ved lampe. Jamfør "Balkonger, terrasser og rom under balkonger" under konstruksjonen til huset.
