Mørkveien 178, 1592 VÅLER I ØSTFOLD

**Stor flott enebolig i landlige omgivelser. Betydelig påkostet. 5 soverom. Dobbelgarasje. Fine uteområder med basseng.**

# Tilstandsrapport

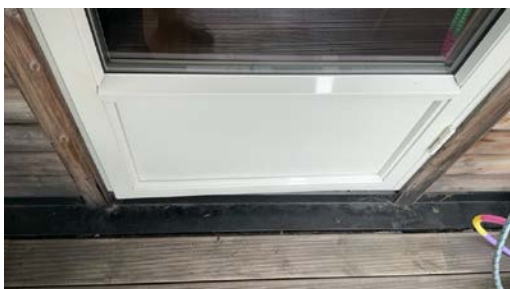
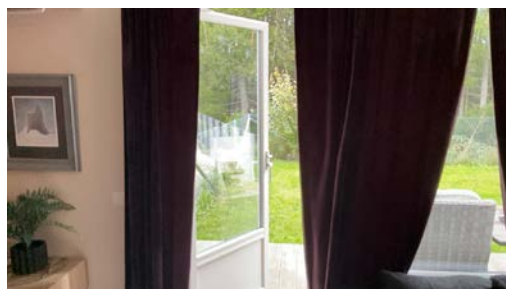
## TG 1 Dører

Bygningen har malt hovedytterdør med smartlås system og malt ytterdør i andre etasje med smartlåssystem.

2019: Dører. HJJ Mur & Flis AS.

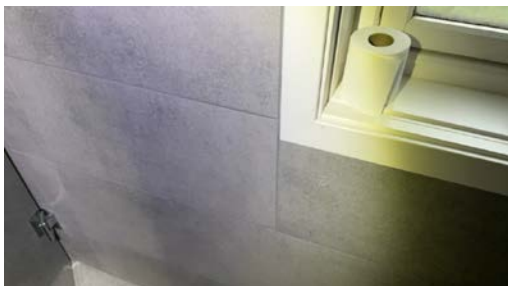
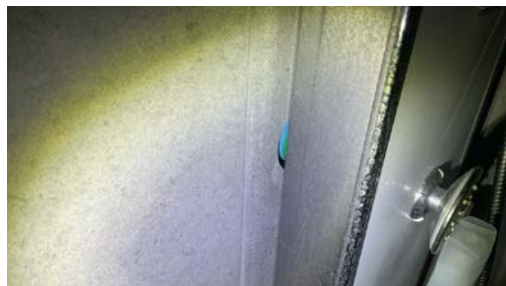
### TG 2 Overflater Gulv

- Det er påvist avvik i fallforhold til sluk i forhold til krav i forskrift på byggetidspunktet.

- Det må foretas utbedring av fallforhold.

Anbefaler membrankant ved terskel.

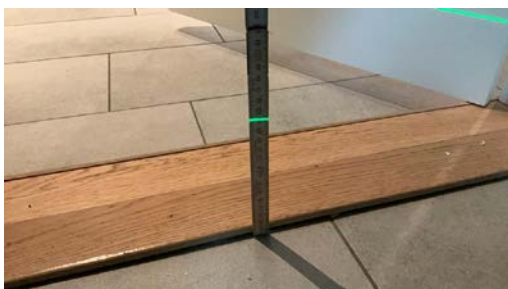
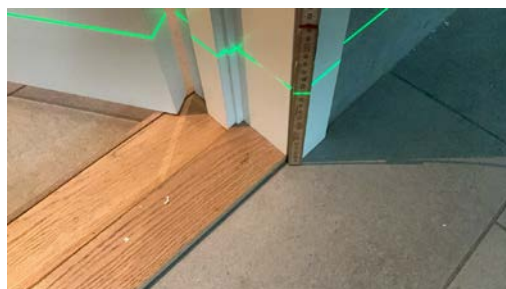
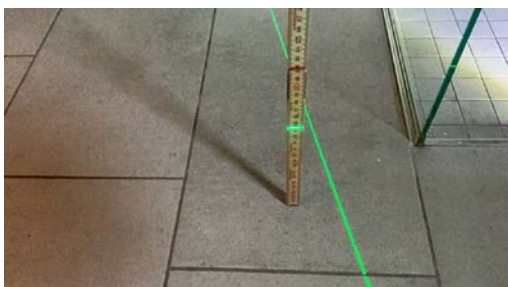
### TG 2 Sluk, membran og tettesjikt

Utførelsen med hensyn til bruk av slukmansjett og membran er uoversiktlig, og det kan følgelig derfor ikke sies at løsningen er fullgod og vannsikker mot lekkasjer.

Innhent dokumentasjon om mulig.
