Mørkveien 178, 1592 VÅLER I ØSTFOLD

Velkommen til Mørkveien 178

Tilstandsrapport

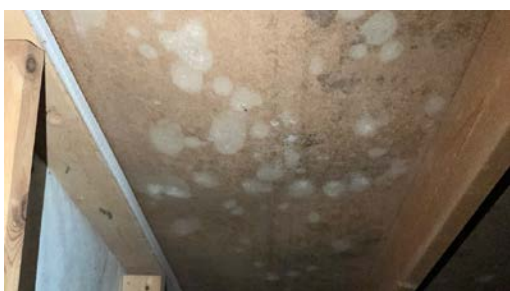
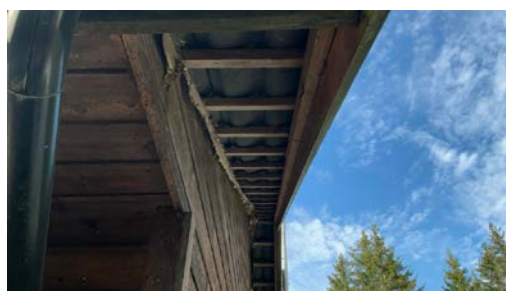
Vinduer

Bygningen har malte trevinduer med 2-lags glass.

Vannbrett må monteres for å hindre skade.

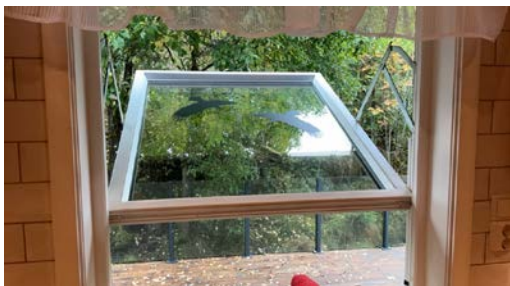
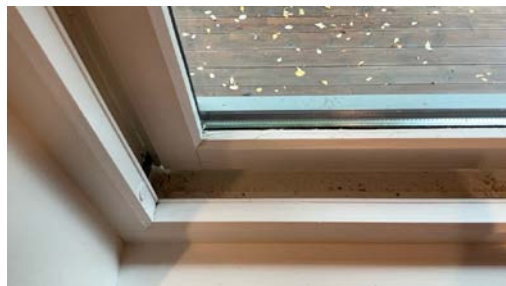
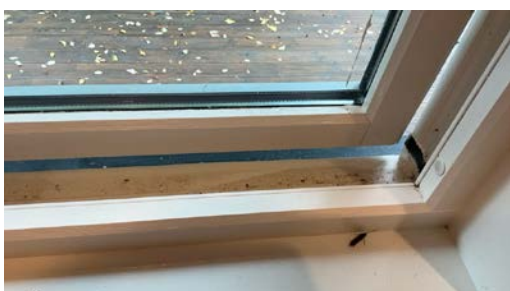
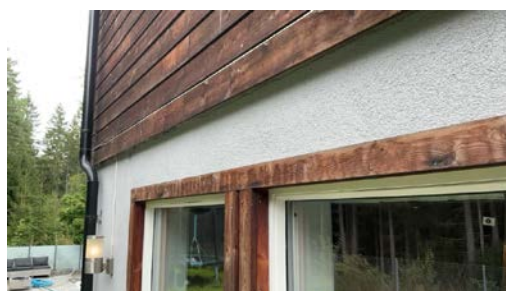
Balkongdører

Bygningen har malte balkongdører i tre.

Vedlikehold.

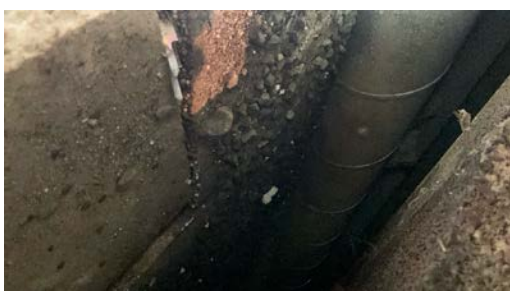
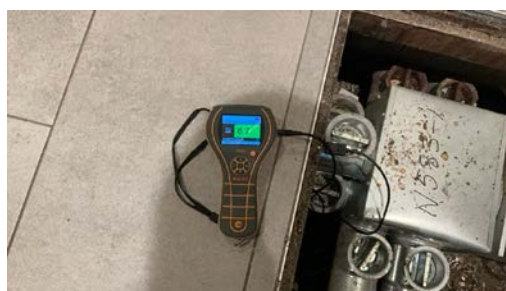
TG 2 Innvendige trapper

Boligen har betong/mur trapp.
Rekkverk i stålkonstruksjon.

- Håndløper må monteres på vegg for å tilfredsstille krav på byggetidspunktet.

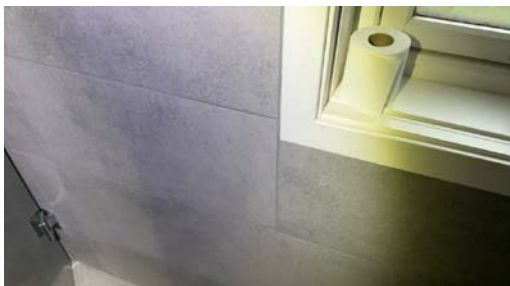
TG 2 Overflater Gulv

- Det er påvist avvik i fallforhold til sluk i forhold til krav i forskrift på byggetidspunktet.

- Det må foretas utbedring av fallforhold.

Anbefaler membrankant ved terskel.

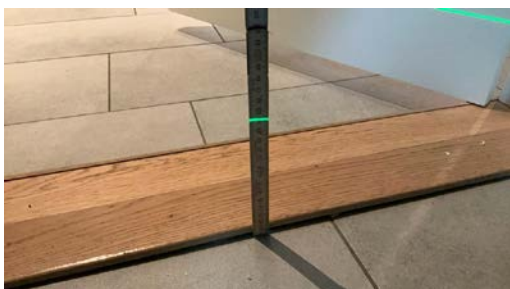
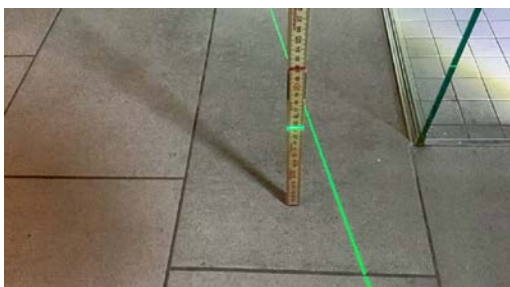
TG 2 Sluk, membran og tettesjikt

Utførelsen med hensyn til bruk av slukmansjett og membran er uoversiktlig, og det kan følgelig derfor ikke sies at løsningen er fullgod og vannsikker mot lekkasjer.

Innhent dokumentasjon om mulig.

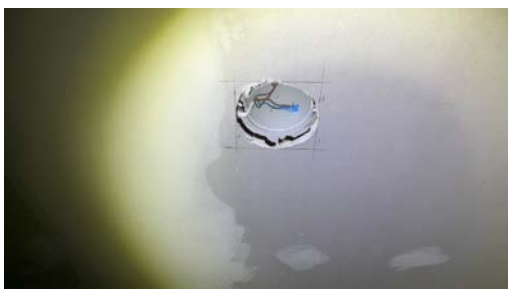
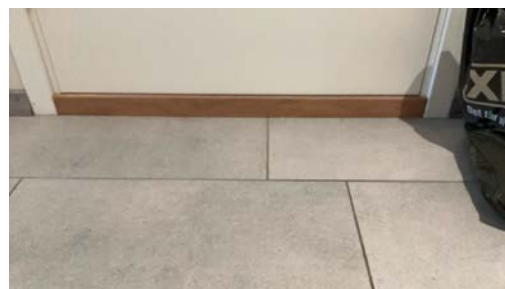
TG 0 Tilliggende konstruksjoner våtrom

Hulltaking er foretatt uten å påvise unormale forhold.
Fuktkvotemåling (vekt%) i konstruksjonen ble målt til under 6.
Hulltaking er foretatt ved/i stue.

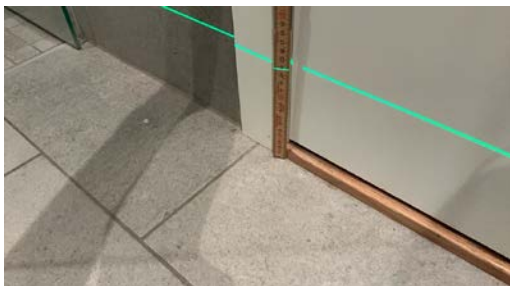
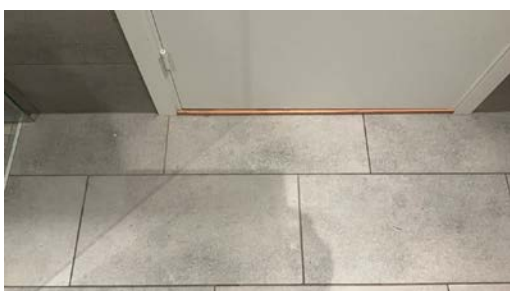
Sluk, membran og tettesjikt

Membran ligger skjult under fliser og tilstand kan ikke avdekkes uten inngripen i konstruksjonene. Ingen dokumentasjon på selve utførelsen foreligger. Utførelsen med hensyn til bruk av slukmansjett og membran er uoversiktlig, og det kan følgelig derfor ikke sies at løsningen er fullgod og vannsikker mot lekkasjer.

Innhent dokumentasjon om mulig.

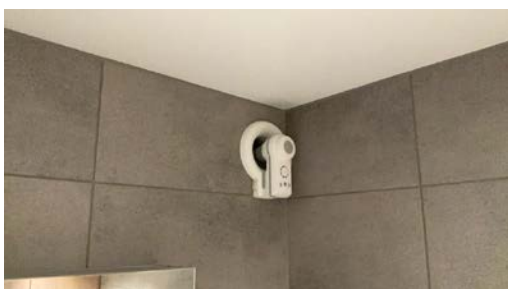
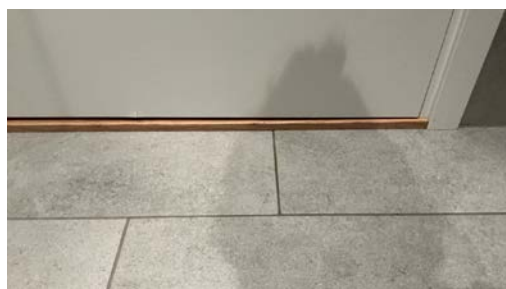
📍 TG 0 Tilliggende konstruksjoner våtrom

Hulltaking er foretatt uten å påvise unormale forhold.
Hulltaking er foretatt ved/i gang.
Fuktkvotemåling (vekt%) i konstruksjonen ble målt til under 6.

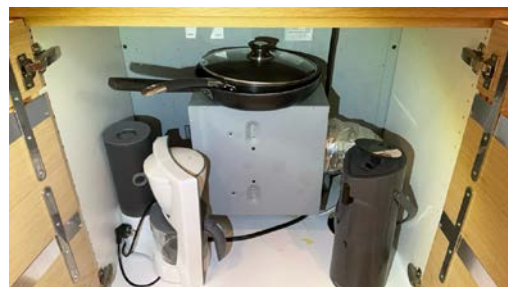
ANDRE ETASJE > KJØKKEN

TG 1 Avtrekk

Det er kjøkkenventilator med avtrekk ut, som er integrert i benkeplate.

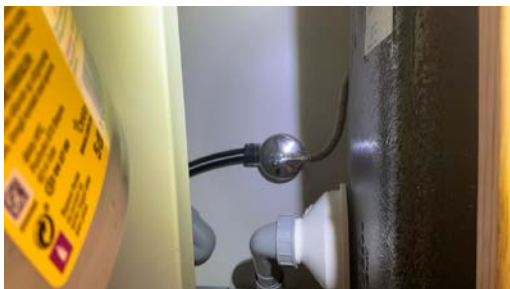
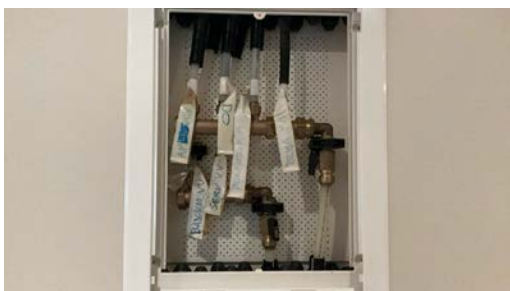
TG 2 Vannledninger

Det må etableres drenerør fra skap og til rom med sluk.
Siklemikk bør monteres.

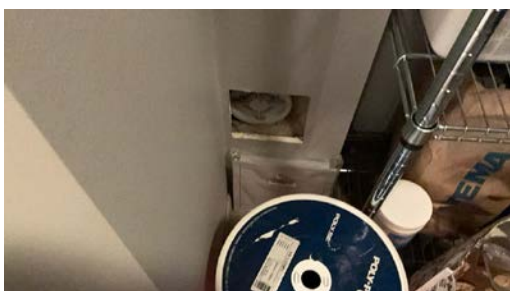
! TG 1 Avløpsrør

Det er avløpsrør av plast.

Stakeluke i bod.

Rør i lukkede konstruksjoner er ikke inspisert.

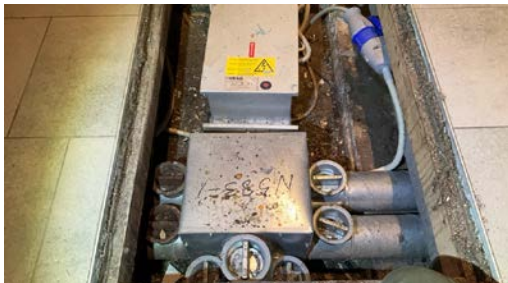
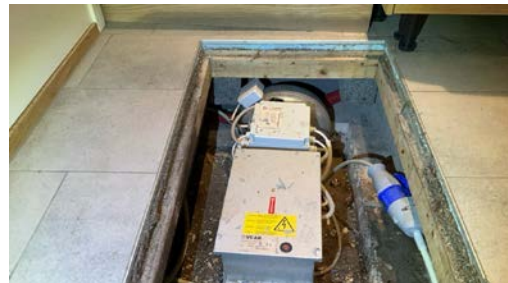
! TG 2 Ventilasjon i gulv

Boligen har ventilasjon i gulv, som i følge eier varmer opp gulvet.

Synlig rust på anlegget.

Anlegget bør undersøkes av fagkyndig.

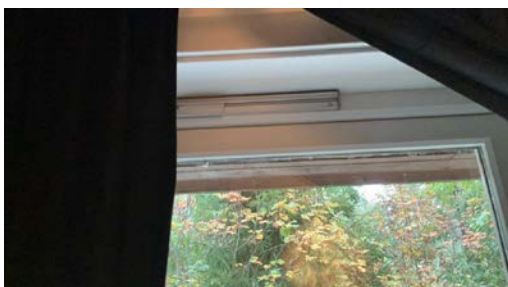
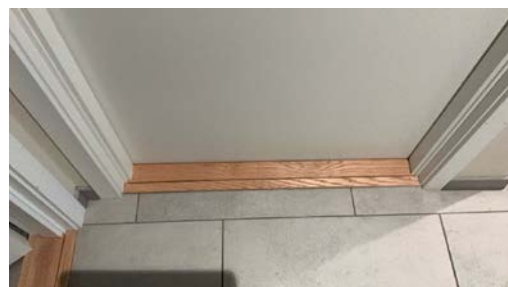
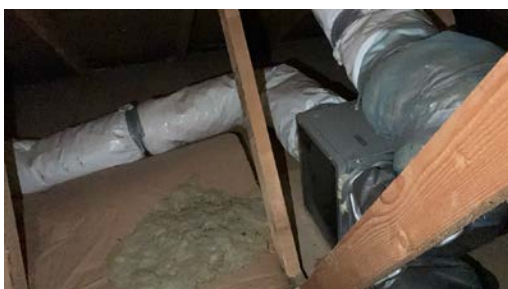
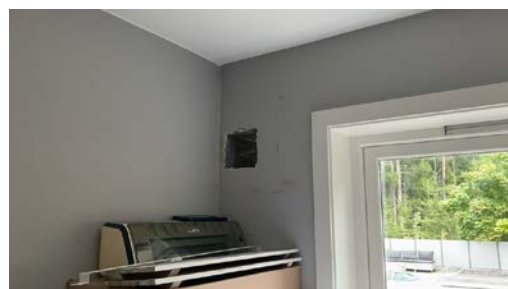
ⓘ TG 2 Ventilasjon

Boligen har naturlig ventilasjon og sentral avtrekk med sentral på loft.

- Bedre ventilering må etableres.

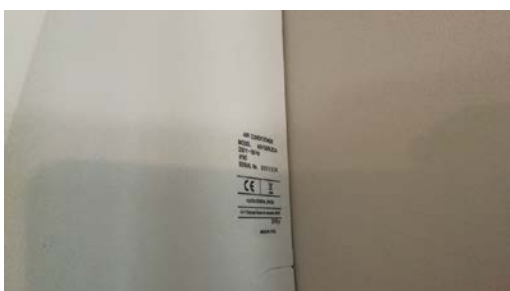
ⓘ TG 1 Varmesentral

Det er installert varmepumper i stue i andre etasje(2019) og stue i første etasje(2018).

2024: Foretatt kontroll/ service på varmepumpene av AC Senteret.

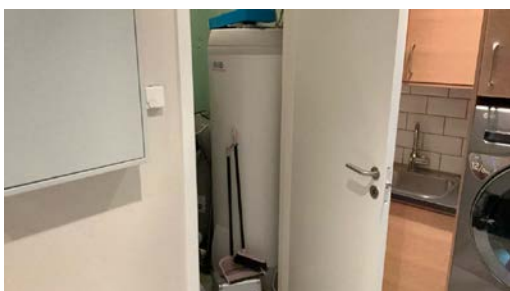
TG 2 Varmtvannstank

Varmtvannstanken er på ca. 300 liter.

Det bør etableres tilfredsstillende avrenning eller lekkasjesikring ved varmtvannstank.

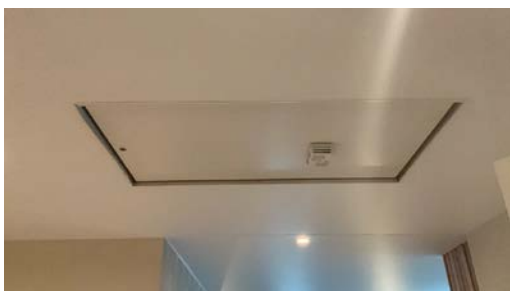
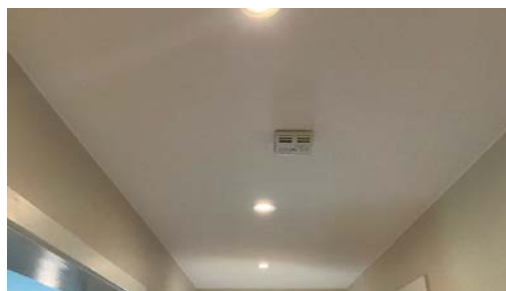
TG 0 Branntekniske forhold

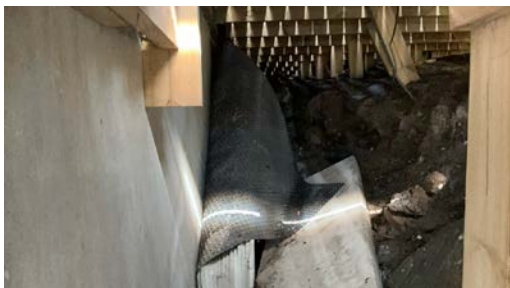
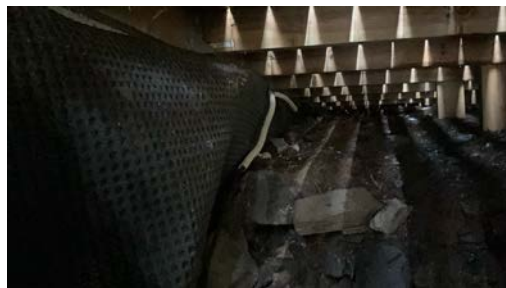
TG 2 Fuktsikring og drenering

Utførelse og tilstand på drenering/fuktsikring er ukjent.

Det kan ikke garanteres at dreneringen ikke er mangelfull, da dette er en lukket konstruksjon, og ikke mulig å sjekke under bakkenivå og det er bygd balkong over terrenget som begrenser tilgangen.

Grunnmursplast må utbedres.

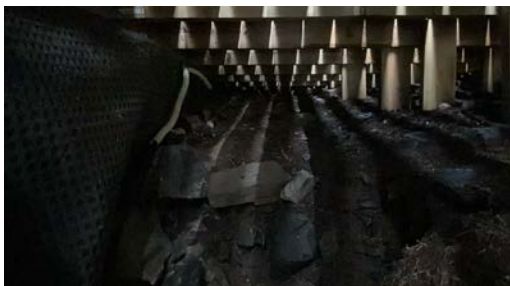
TG 2 Grunnmur og fundamenter

- Grunnmuren har sprekkdannelser.

- Påviste skader må utbedres.
