Tilstandsrapport

Rekkehus

Slåttengvegen 17 , 5514 HAUGESUND

Rapportdato: 30.04.2026

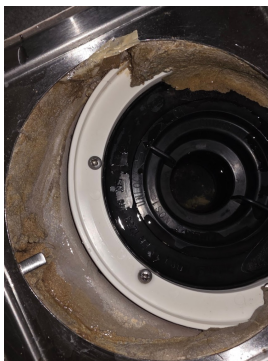
Beskrivelse

Det er ikke fremlagt dokumentasjon på membran eller tettesjikt. Det er synlig membran i sluk som indikerer at badet er bygget etter gjeldende anbefalinger for etableringsåret

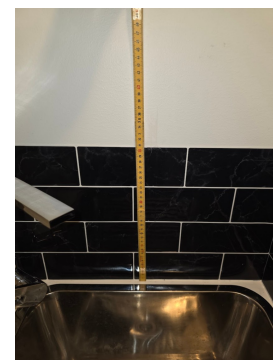
Vurdering av avvik:

- Det er avvik:

- Tiltak:

Manglende dokumentasjon medfører usikkerhet knyttet til utførelse og fuktsikring i våtzone. Området rundt vask er utsatt for fuktbelastning, og utilstrekkelig beskyttelse kan over tid føre til fuktskader i veggkonstruksjonen. Det anbefales å etablere tilstrekkelig fuktbeskyttelse i våtzone ved vask. Eventuell oppgradering bør utføres i henhold til gjeldende anbefalinger.

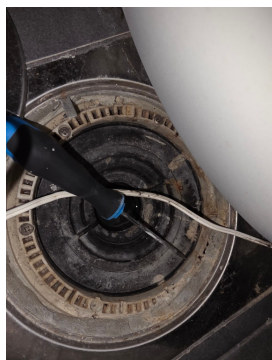
Beskrivelse

Det er ikke fremlagt dokumentasjon på membran eller tettesjikt. Det er synlig membran i sluk som indikerer at badet er bygget etter gjeldende anbefalinger for etableringsåret

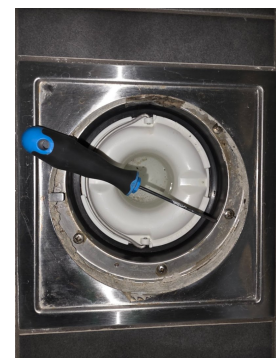
2. ETASJE > BAD

Beskrivelse

Det er ikke fremlagt dokumentasjon på membran eller tettesjikt. Det er synlig membran i sluk som indikerer at badet er bygget etter gjeldende anbefalinger for etableringsåret
