Stavkirkevegen 8I, 5231 PARADIS

Paradis/Storetveit - Stor enebolig med 1,6 mål tomt i et av Bergens mest ettertraktede områder. Usjenert og barnevennlig.

Nøkkelinformasjon

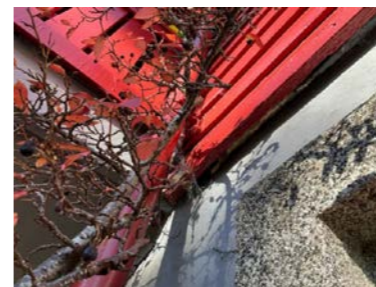
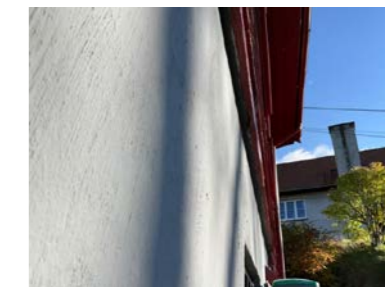
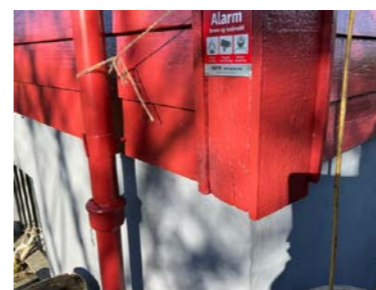
TG 2 Takkonstruksjon/Loft

Oppbygging av eldre takkonstruksjoner tilfredsstillende ikke dagens krav mtp. isolasjon o.l. og vil avvike fra dagens byggeskikk. Fuktskjolder, aktivitet etter mit/borebille, skjeve takstoler, punktert/manglende dampspærre, fuktskjolder, mangelfull lufting, aktivitet etter skadedyr og lignende er avvik som kan forekomme i eldre takkonstruksjoner. Punktet må sees i sammenheng med Taktekking

Takkonstruksjon er oppført etter eldre forskrifter og er å anse som en risikokonstruksjon. Noen rennemerker ved gavli (trolig eldre fuktinndriv).

- Andre tiltak:
- Det bør etableres tilstrekkelig avstand mellom isolasjon og undertak ved raft.
- Det vil være naturlig å gjøre tiltak ved utskifting av taktekking.

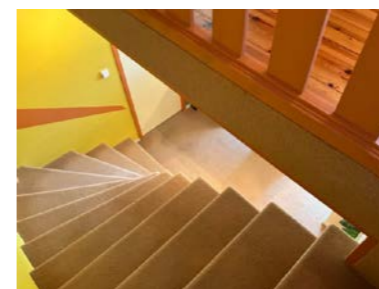
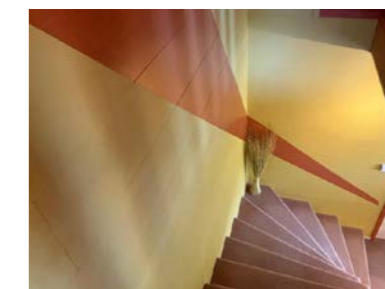
- Håndløper må monteres på vegg for å tilfredsstille krav på byggetidspunktet.

Kostnadsestimat: Under 10 000

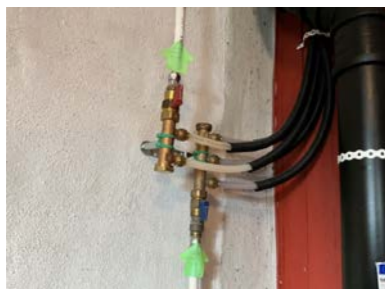
TG 2 Avløpsrør

Avløpsrør av støpejern/plast.

- I forbindelse med oppgradering av våtrom vil det være naturlig med utskifting av rør.

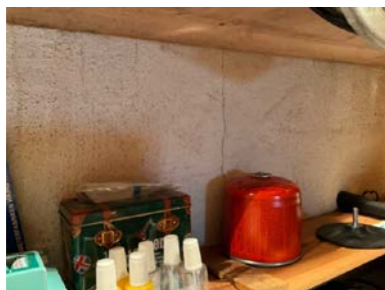
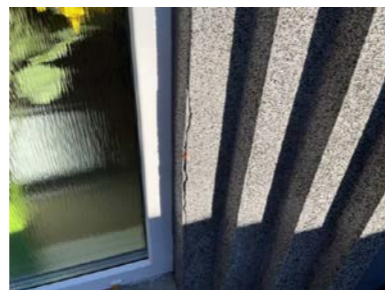
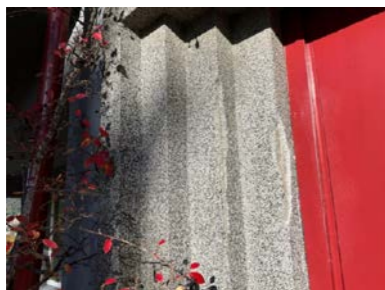
TG 2 Forstøtningsmurer

Forstøtningsmurer i murkonstruksjoner med utvendig forblending.
