# Tilstandsrapport

Enebolig

Rognvegen 18, 2164 SKOGBYGDA

Befaringsdato: 15.04.2026

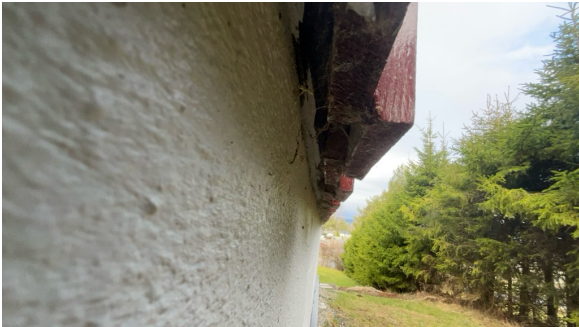
## ! TG 1 Takkonstruksjon/Loft

Punktet må sees i sammenheng med Taktekking

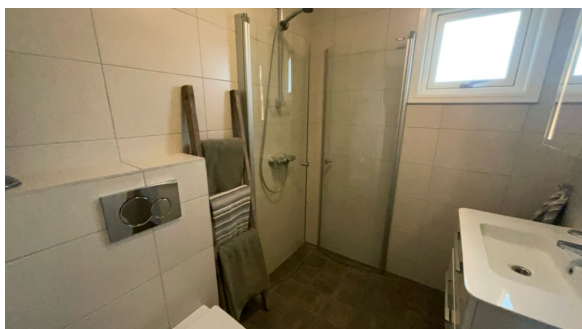
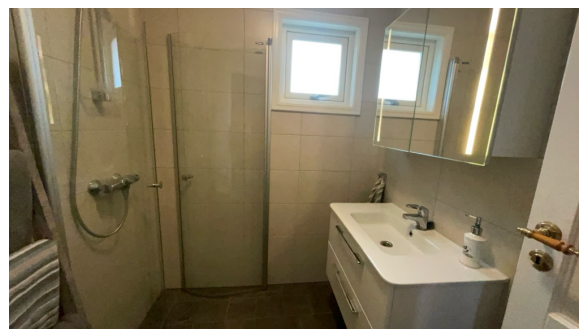
#### TG 1 Overflater vegger og himling

Manglende dokumentasjon og usikkerhet rundt membranens tilstand medfører økt risiko for skjulte skader, noe som kan gi økonomiske konsekvenser ved eventuelle vannskader.

Dersom dokumentasjon ikke kan fremskaffes, anbefales det å vurdere oppgradering av våtrommet for å redusere risikoen for fuktskader og lekkasjer til tilstøtende konstruksjoner.
