Rognvegen 18, 2164 SKOGBYGDA

Familiebolig i landlige omgivelser

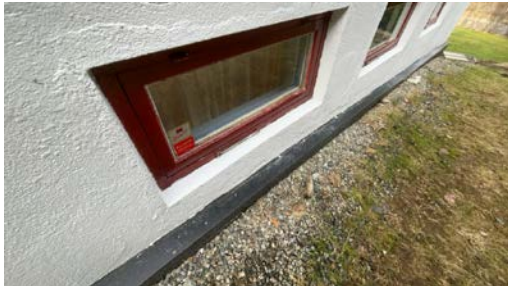
TG 1 Vinduer - 2

Dørene har begrenset isolasjonsevne som følge av alder, værslitasje, bruk og utvendig fuktbelastning. Det er også registrert slitasje på pakninger. Punkterte vinduer kan i noen tilfeller være vanskelig å oppdage, da dette ofte først blir synlig ved endringer i værforhold.

Avvikene bør følges opp med jevnlig kontroll og nødvendig vedlikehold, inkludert utskifting av pakninger og eventuelt glass, for å opprettholde isolasjonsevnen og forlenge levetiden til dører og vinduer.

Dersom tiltak ikke gjennomføres, kan det over tid oppstå redusert isolasjonsevne, økte varmetap og forkortet levetid på bygningsdelene, samt økt risiko for fuktskader.

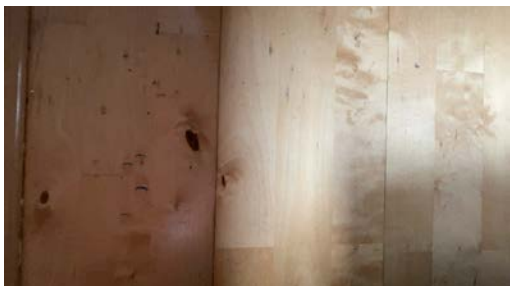
TG 2 Etasjeskille/gulv mot grunn

Etasjeskiller er av trebjelkelag. Det er målt overflateavvik i to tilfeldige rom i hver etasje iht. NS 3600, gang og stue, med 5 målepunkter innenfor 2 meter og gjennomgående i rommene. Det tas spesifikt forbehold om at det kan være avvik andre steder i boligen.

- Det er målt høydeforskjell på mellom 15-30 mm gjennom hele rommet. Tilstandsgrad 2 gis med bakgrunn i standardens krav til godkjente måleavvik.

Årsaken vurderes å være setningsskader samt belastninger fra møbler og løsøre.

Konsekvensen av å ikke utbedre avvikene kan være noe redusert komfort, utfordringer med møblering, samt økt risiko for knirk og videre deformasjon over tid.

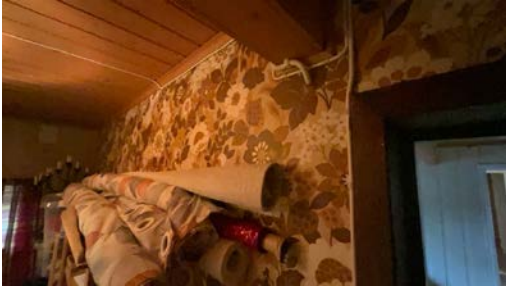
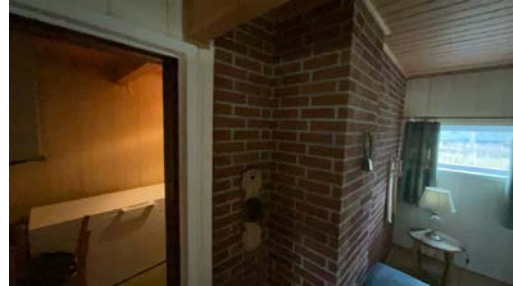
TG 2 Rom Under Terreng

Gulvet har laminat og har belegg. Veggene har panel. Hulltaking er foretatt uten å påvise unormale forhold. Hulltaking er foretatt ved/i Stue. Fuktvotemåling (vekt%) i konstruksjonen ble målt til 9.

- Det er påvist andre avvik:

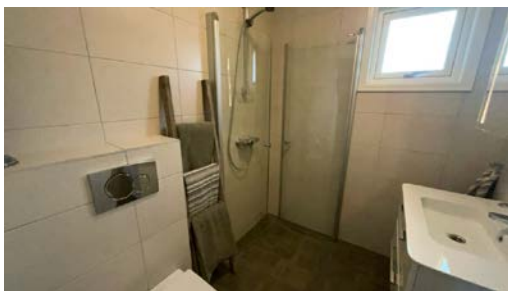
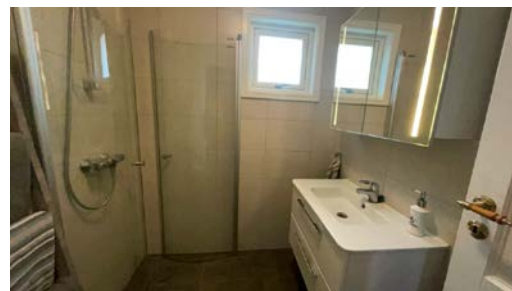
1 ETASJE > BAD

1 TG 1 Overflater vegger og himling

Manglende dokumentasjon og usikkerhet rundt membranens tilstand medfører økt risiko for skjulte skader, noe som kan gi økonomiske konsekvenser ved eventuelle vannskader.

Dersom dokumentasjon ikke kan fremskaffes, anbefales det å vurdere oppgradering av våtrommet for å redusere risikoen for fuktskader og lekkasjer til tilstøtende konstruksjoner.

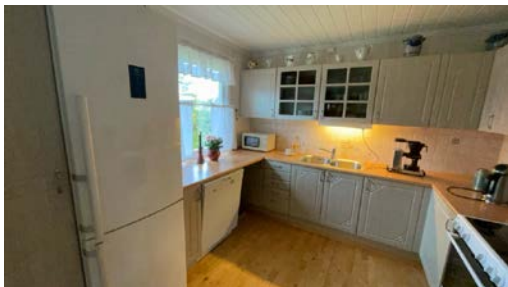
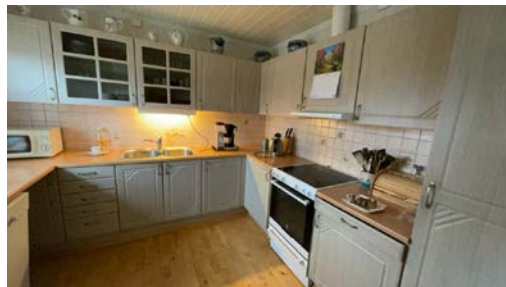
1 ETASJE > KJØKKEN

TG 2 Avtrekk

Redusert kapasitet kan føre til dårligere avtrekk, økt matos og forringet inn klima.
