# Tilstandsrapport

Boligbygg med flere boenheter

Ammerudveien 83, 0958 OSLO

Befaringsdato: 05.11.2025

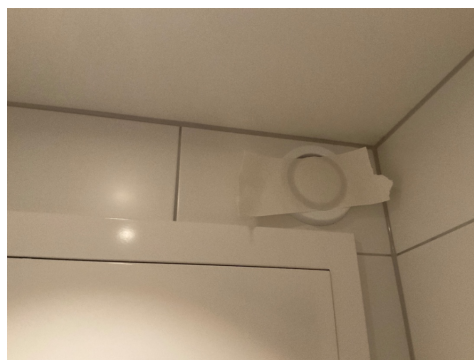
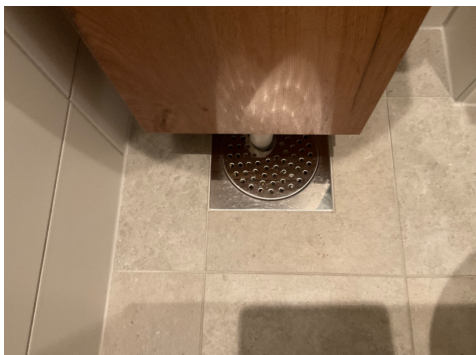
Toalettrom;  
Flislagt gulv, vegger og malt himling.  
Slett innredning med servant og blandebatteri. Speil over. Veggmontert wc. Ventil på veggen, trolig tilknyttet sentralavtrekk for blokken. Det er sluk i gulvet,
