# Tilstandsrapport

📍 Hjartåsvegen 28, 5555 FØRDE I  
HORDALAND

# gnr. 121, bnr. 191

Befaringsdato: 14.05.2025

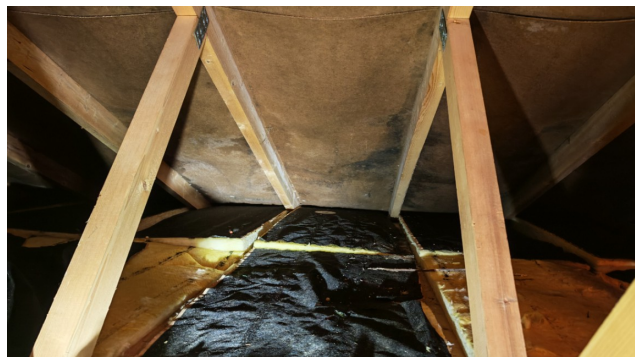
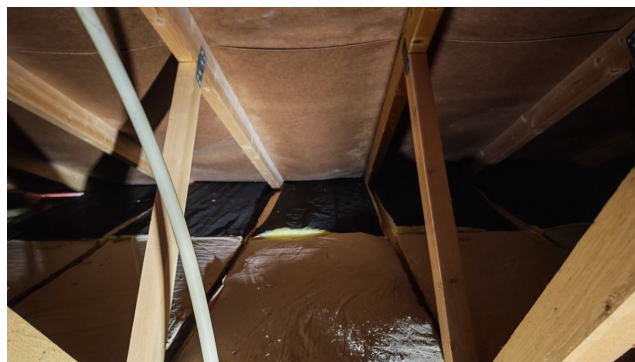
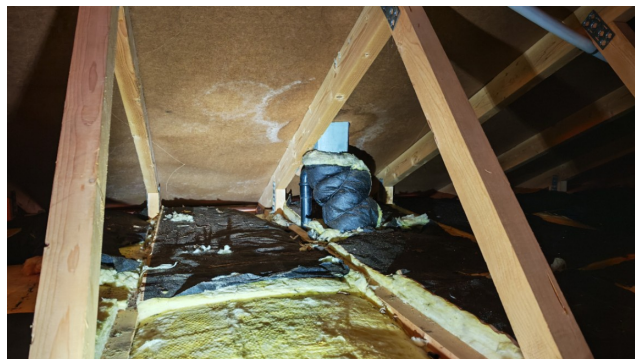
Som følge av registrerte anmerkninger og bygningsdelens alder må det gjøres nærmere undersøkelser over tid før man utelukker fullstendig behov for vedlikehold og utbedring.

Det bør nok settes ut feller med ferskt åte på loft for å bekrefte at dette er et ikke problem.

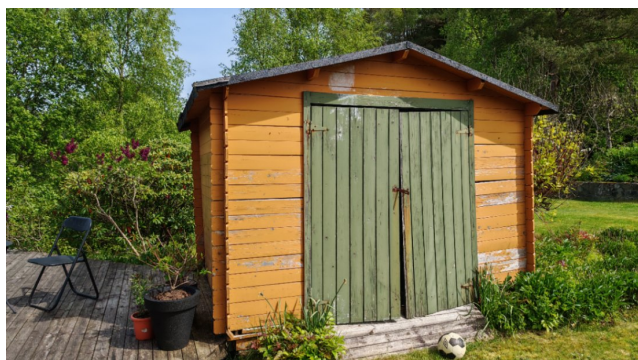
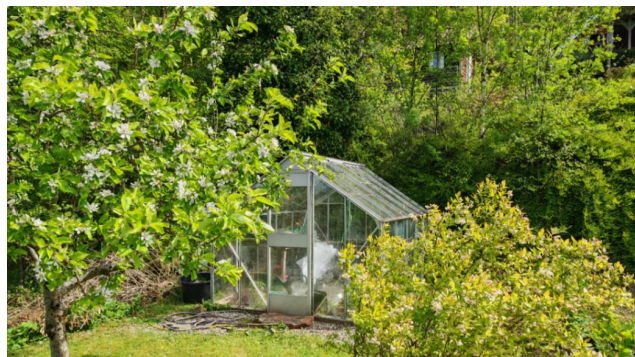
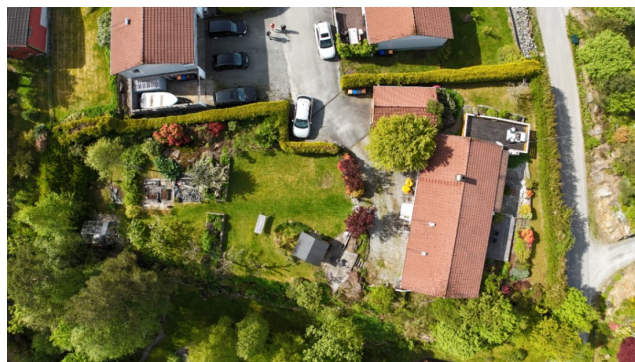
Det er observert bod og drivhus på befaring. Disse er ikke oppmålt eller vurdert, men det ser ut som det er behov for vedlikehold.
