# Ragnestølberget 18 4347 LYE

## Tilstandsrapport Eierskifte

Boligtype: Enebolig

Byggeår: 1990

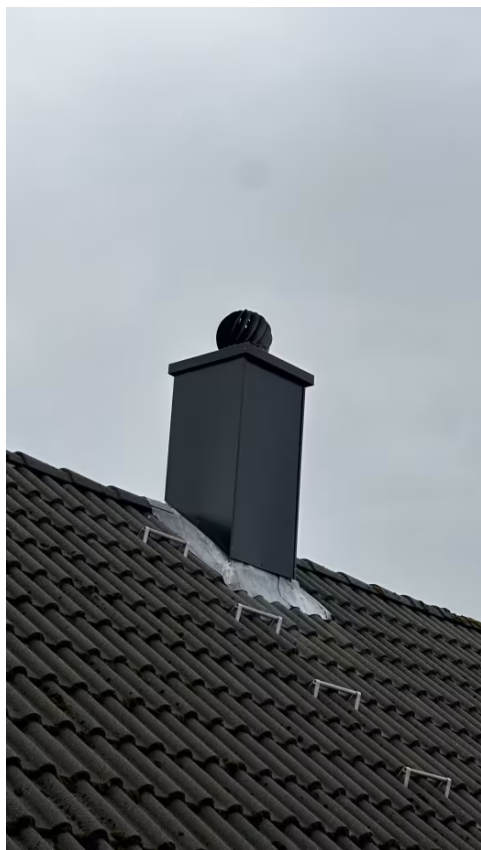
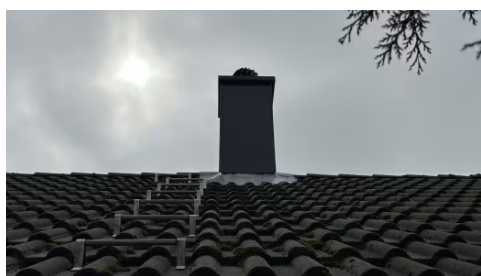
-Mindre riss i overgang pipe/vegg 2. etasje.

Vannmerker i sutak på loft, ingen tegn til pågående lekkasje på befaringsdagen.  
Heldekkende pipebeslag montert over tak.
