# Tilstandsrapport

Enebolig

Båstadveien 956, 1866 BÅSTAD

Befaringsdato: 14.03.2025

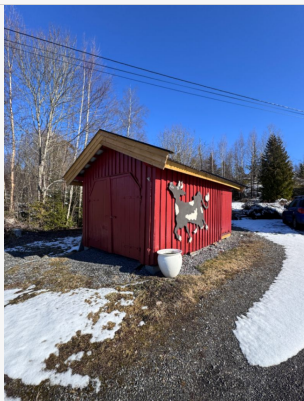
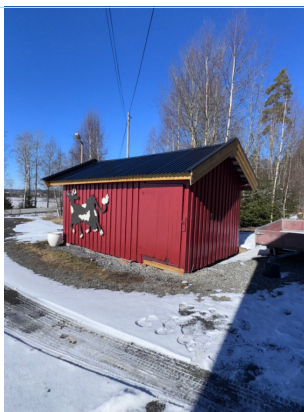
## Garasje/uthus

\*Bygget er ikke tilstandsvurdert, da det ikke omfattes av minimumskravene til en tilstandsrapport. Takstmann har kun gjennomført en forenklet visuell inspeksjon, hvor det er avdekket råteskader og manglende vedlikehold. Det må påregnes kostnader til utbedringer.
