# Ullveien 30 0791 OSLO

## Tilstandsrapport Eierskifte

Boligtype: Rekkehus

Rapportdato: 27.11.2025 (Gyldig til 27.11.2026)

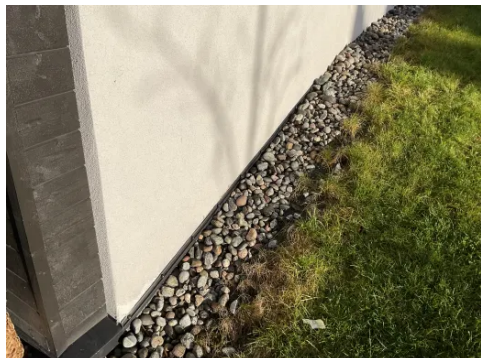
### 6.1 Drenering

Type grunnmur? Grunnmur/ringmur

Er det manglende fuktsikring i form av grunnmursplast på grunnmur, eller er det ut fra alder grunn til å anta at dette mangler? Nei

Har drenering nådd en alder som gir økt risiko for skader eller følgeskader? Nei

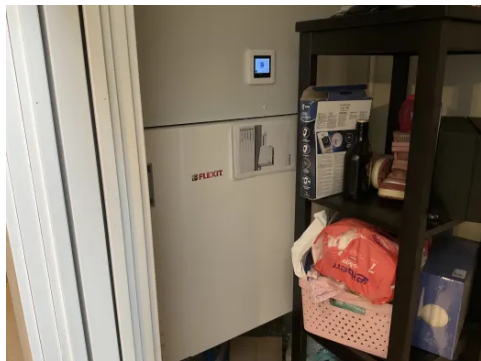
## 6.18 Ventilasjon

Balansert ventilasjon
