# Tilstandsrapport

Fritidsbolig

Austra Lia 11, 4460 MOI

Befaringsdato: 14.05.2025

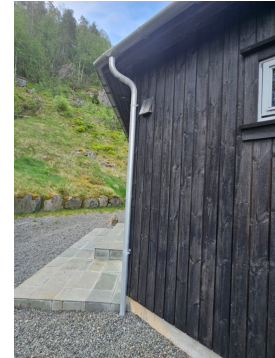
Besikttet fra bakkenivå.

Nedløp til bakkenivå. Det er ikke avdekket hvor takvann ledes.

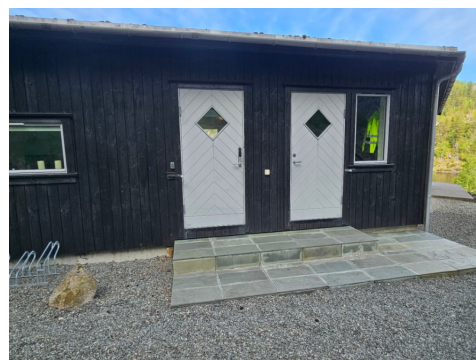
Dør til bod har fuktsvelling i nedre del av dørblad.

Terrasse døren viser tegn til skade nederst på høyre side av dørblad.

Terskel til terrasse døren er fjernet. Det er tegn til tidligere fuktighet, men ble ikke registrert fuktighet på befæringsdato.

Bildet viser hovedinngang

For å oppå TG0/1 må det foreta utbedringer av utvendige dører.

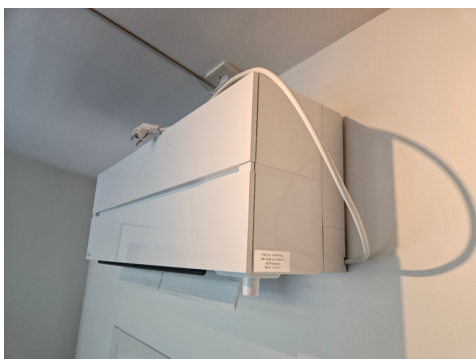
Varmepumpe montert over kjøkkenvindu.  
Varmepumpen var ikke tilkoblet på befæringsdato, derav ikke funksjonstestet.

Årstall: 2017 Kilde: Produksjonsår på produkt

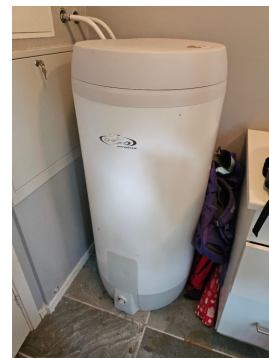
Varmtvannstanken er på ca. 200 liter.

Årstall: 2008 Kilde: Produksjonsår på produkt
