# Tilstandsrapport

📍 Bjønnavegen 21, 7670 INDERØY

# gnr. 197, bnr. 45

Rapportdato: 15.09.2025

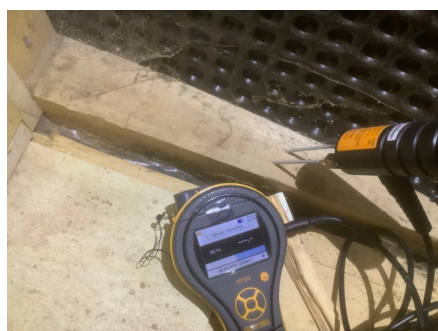
### TG 1 Tilliggende konstruksjoner våtrom

Hulltaking er ikke foretatt da det er adkomst via åpen veggkonstruksjon, uten å påvise unormale forhold.  
Ved fuktmålinger inne i veggkonstruksjonen ble det ikke registrert negative fuktindikasjoner noe som indikerer på tørt trevirke.

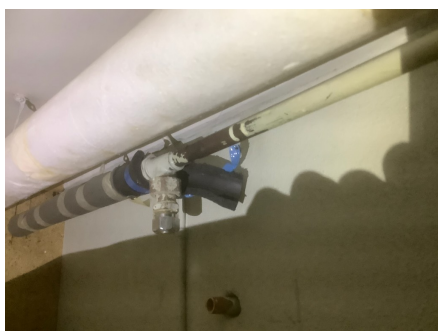
- Det er ikke behov for utbedringstiltak siden anlegget fungerer i dag, men ut ifra alder kan skader plutselig oppstå på eldre anlegg.
