# Tilstandsrapport

Trysilfjell hytteområde 543 C, 2420 TRYSIL

# gnr. 37, bnr. 812, snr. 1

Befaringsdato: 21.03.2023

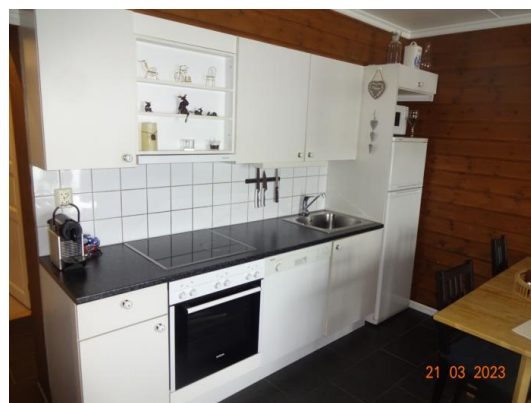
Kjøkkeninnredning med laminert benkeplate, fliser i benkerygg, over og underskap, glatte fronter, opplegg for oppvaskmaskin, ettgreps blandebatteri og rustfri kum.

Integrert koketopp og stekeovn.

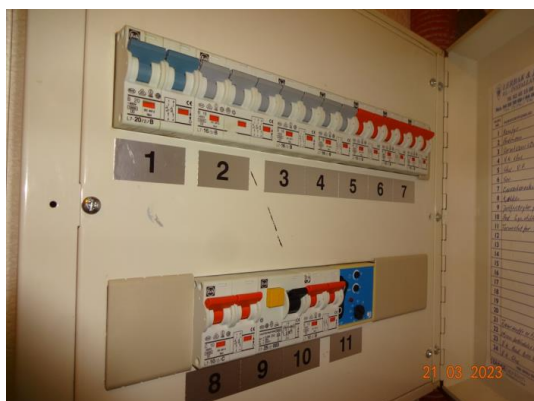
Kontroll av elanlegg ble utført i 2021.  
Ingen anmerkninger ble avdekket.
