# Tilstandsrapport

Enebolig

Nedre Flatekvål 34 , 5710 SKULESTADMO

Befaringsdato: 23.03.2026

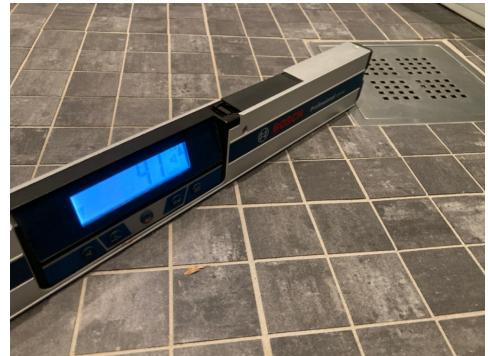
## TG 1 Sluk, membran og tettesjikt

Det er plastsluk og smøremembran med dokumentert utførelse.
