Tilstandsrapport

Enebolig

Løveåsen 89, 3280 TJODALYNG

Oppdragsnr.: 21510-1158

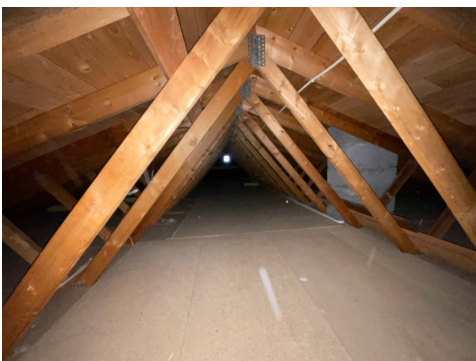
Fuktmåling og skolder i undertaket på loftet

Det er registrert fuktskjolder i taket på loftet over boligen.

Det er også registrert fuktskjolder i undertaket i garasjen og ingen oppkant med papp på vindskier.

Mer enn halvparten av forventet brukstid er passert på takstein og undertak/undertekking. Dette medfører økt risiko for tetthet og fremtidig lekkasjer.

Vurdere tilstand på takteking og planlegge fremtidig utskifting.
Kontrollere takteking og beslag for tetthet.
Følge opp loftet med jevnlig visuell kontroll, særlig etter kraftig nedbør eller snøsmelting.
Kontrollere overgang mellom bolig, garasje og takutstikket mot terrassen.
Ettermontere mansjetter eller etablere tett løsning rundt gjennomføringer.
Kontrollere loftet for tegn til kondens eller fuktskader.

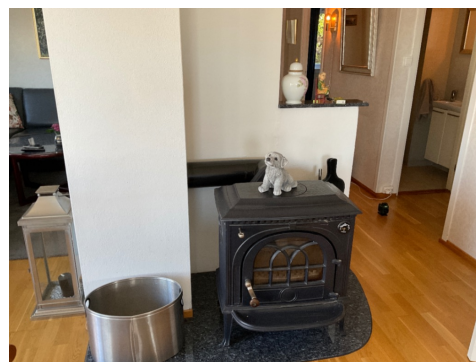
Pipe og vedovn

Til boligen er det en elementpipe, til pipen er det tilkoblet en vedovn i stuen fra 2002, sotluken er plassert boden i kjelleren
Pipen og brannmuren er pusset og malt.

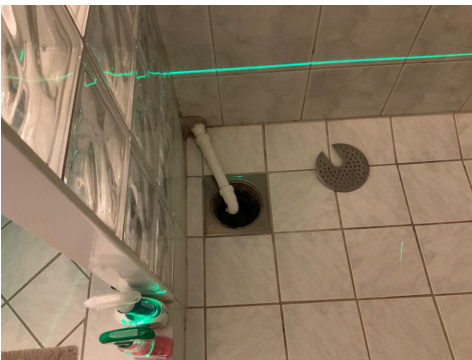
Forholdet vurderes som et avvik med usikkerhet knyttet til våtrommets fuktsikring.

Sluk på baderom i kjelleren

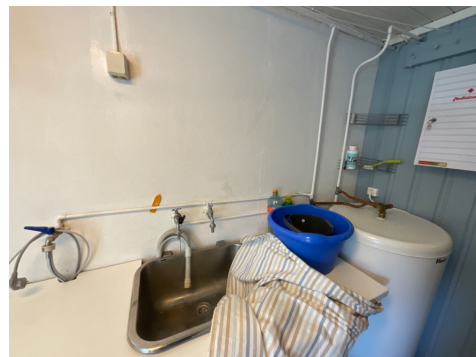
Kobberrør i vaskerommet

Selv om anlegget fungerer, medfører alderen en redusert gjenværende levetid og en økende risiko for vannlekkasjer. Lekkasjer kan oppstå plutselig som følge av korrosjon (på kobberrør), sprøhet i materialet eller svekkelser i skjøter. Vannlekkasjer inne i konstruksjoner kan medføre omfattende følgeskader.

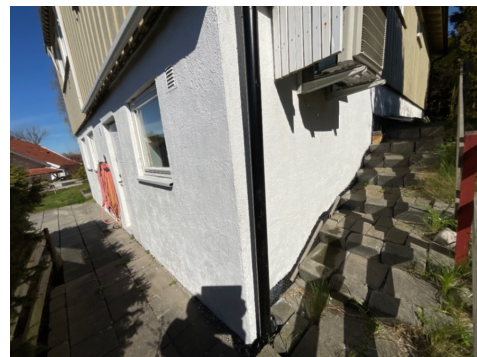
Bygningen har grunnmur i lettklinkerblokker som utvendig er pusset og malt på synlige flater.

Grunnmur på ytterhjørnet

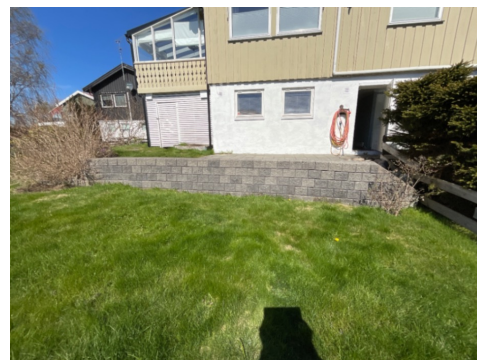
Forstøtningmur av betongstein på nedsiden av huset.

Forstøtningmur
