Løveåsen 89, 3280 TJODALYNG

**Løveåsen - Romslig og innholdsrik
enebolig med barnevennlig
beliggenhet - Hagestue og solrik
uteplass - Garasje**

Nøkkelinformasjon	2
Om eiendommen	4
Plantegning	56
Tilstandsrapport	98
Egenerklæring	103
Nabolagsprofil	126
Budskjema	135

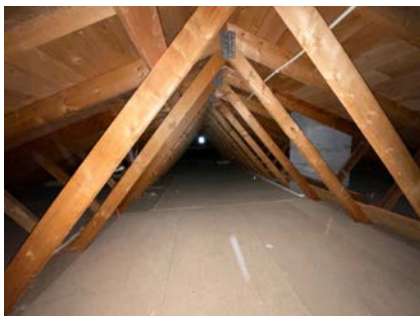
Fuktmåling og skolder i undertaket på loftet

- Det er fra loft/kryploft påvist indikasjoner på at det er punktering av dampspere, som medfører svekket effekt av dampsperefunksjonen.
- Det er påvist fuktskjolder/skader i takkonstruksjonen.
- Det er påvist fuktskjolder i undertak/takkonstruksjon.

Tilstandsgrad 2 er gitt fordi det er registrert fuktskjolder i taket på loftet over boligen. Eier opplyser at disse stammer fra før takstein ble lagt i 1988.

Det er også registrert fuktskjolder i undertaket i garasjen. Det er målt ca. 11 vektprosent fuktighet i undertaket.

Målt fuktverdi på 11 vektprosent anses som innenfor normalområdet for tørt trevirke (under ca. 20 vektprosent), og indikerer ikke aktiv råteutvikling på måletidspunktet. Fuktskjolder viser imidlertid at konstruksjonen tidligere har vært utsatt for fuktpåvirkning.

Vurdere tilstand på takteking og planlegge fremtidig utskifting.
Kontrollere takteking og beslag for tetthet.
Følge opp loftet med jevnlig visuell kontroll, særlig etter kraftig nedbør eller snøsmelting.
Kontrollere overgang mellom bolig, garasje og takutstikket mot terrassen.
Ettermontere mansjetter eller etablere tett løsning rundt gjennomføringer.
Kontrollere loftet for tegn til kondens eller fuktskader.

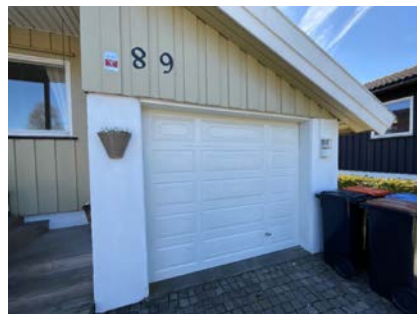
Garasjeport

Mangelfull tetting mellom vindu og mur kan medføre risiko for fuktinntrengning i veggkonstruksjonen og garasjevinduet har malingsavflassing.

Utbedre innfesting og tetting rundt vaskeromsvindu fagmessig (kontrollere beslag, fuger og vannbrett).
Kontrollere for eventuell skjult fuktskade i tilstøtende konstruksjon.
Skrape og overflatebehandle garasjevinduet.
Kontrollere treverk for begynnende råte.

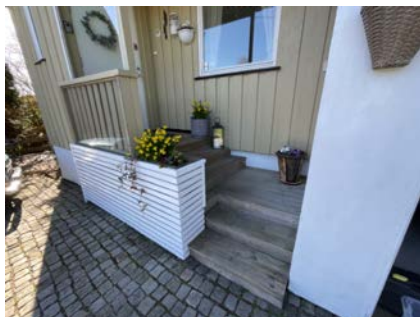
Trapp til inngangsparti

Konsekvensen av manglende vedlikehold er forringelse av treverket og konstruksjonene over tid.

Vedlikehold av de utvendige tretrappene.

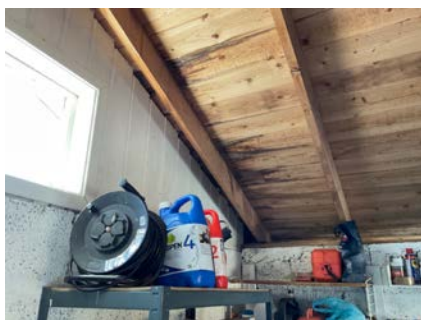
Undertak i garasjen

Det er også registrert fuktskjolder i undertaket i garasjen og ingen oppkant med papp på vindskier.

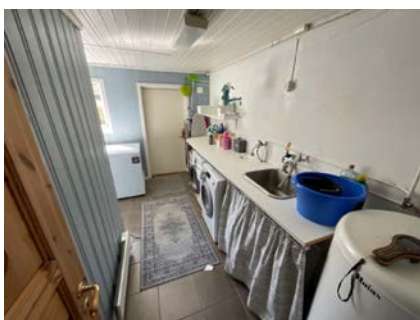
Vaskerom

Minner spesielt om at vaskeområdet er fra 1976, og uten membran på vegger og gulv ikke oppkant på dørterskel.
Ny eier må være forberedt på oppgraderinger av vaskerommet for å tilfredstille dagen forskrifter og forventninger til bruk.

Full oppgradering av våtrommet anbefales.
Etablere nytt, dokumentert membransystem og skifte sluk.

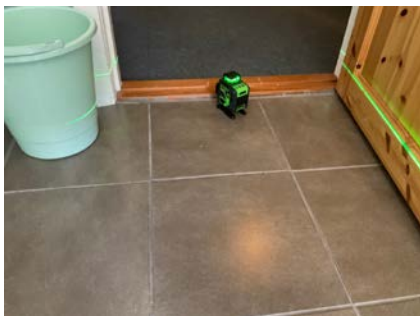
Ingen membran oppkant på vaskerommet

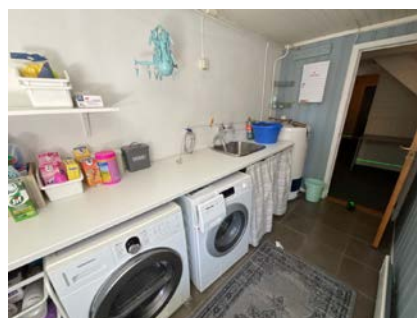
Dersom forholdet ikke utbedres kan det oppstå varmgang i kontaktpunktet, risiko for elektrisk feil eller branntilløp øker,

Er din varmtvannsbereder installert før 2010 og tilkoblet gjennom stikkontakt er du ikke pålagt å bygge om anlegget, men desto viktigere er det at du jevnlig tar ut støpselet og ser etter varmgang. Rådet er uansett til å bruke fast tilkobling. Det er under ingen omstendigheter lov med tilkobling via skjøteledning.

Bereder i hjørnet på vaskerommet
