Bakkegata 36A, 1807 ASKIM

# Tilstandsrapport

Befaringsdato: 11.06.2025

Rapportdato: 16.06.2025

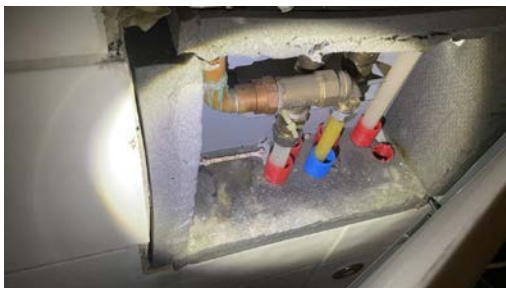
Rørskap plassert på vaskerom.
