# Tilstandsrapport

3-roms leilighet med balkong

Maridalsveien 211 B, 0469 OSLO

Befaringsdato: 17.12.2025

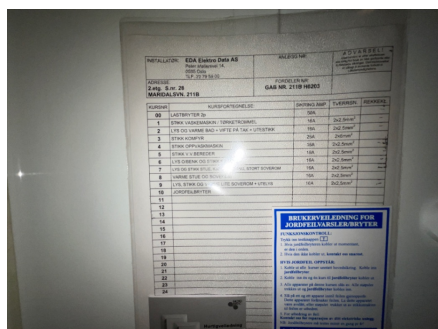
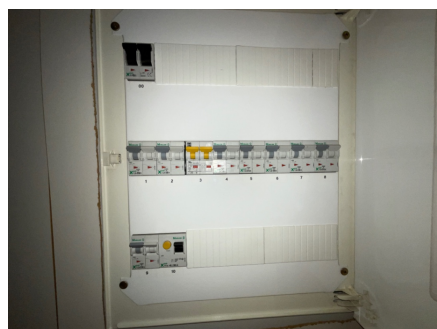
- Det foreligger kun dokumentasjon på deler av det elektriske anlegget. Samsvarserklæring er en garanti på at den elektriske installasjonen er gjort riktig i henhold til regelverket. Vær klar over risikoen og kostnadene mangelfull samsvarserklæring kan ha, da man ikke kan konstantere om det resterende elektriske ledningsnett er utført av sertifisert personell.
