Foldavegen 1757, 7985 FOLDEREID

**Flott enebolig med carport og  
garasje, flott utsikt og gode  
solforhold**

# Tilstandsrapport

## ENEBOLIG

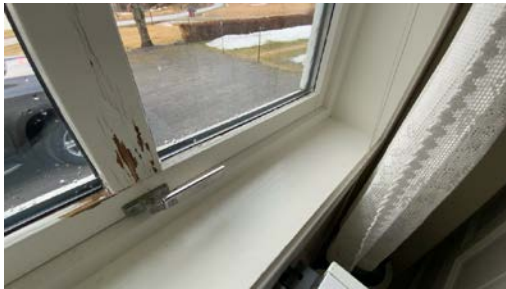
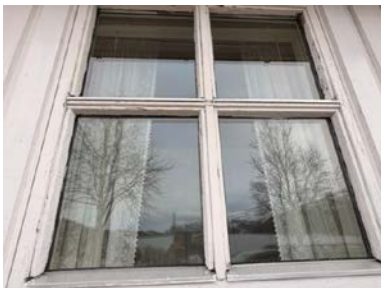
Vinduer med råteskader i glasslister og slitasje på overflatebehandling, spesielt på sørvendt side, bør utbedres og overflatebehandles for å hindre videre forringelse og redusere risiko for råteskader.

Manglende utbedring kan føre til redusert funksjon, og ytterligere skader på vinduer og tilstøtende konstruksjoner.

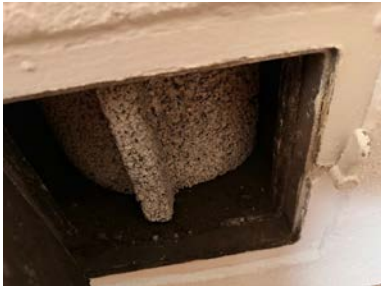
Avvik: • Ildfast plate mangler på gulvet under sotluke/feieluke på pipe.

Det anbefales å montere ildfast plate under sotluke/feieluke for å redusere risikoen for brann ved eventuell glød eller aske som faller ut under feiing. Manglende ildfast plate kan medføre økt fare for antennelse av brennbart materiale i gulvet.
