Brennavegen 13, 2211 KONGSVINGER

**Koselig, eldre enebolig med nyere  
dobbel garasje\* Fine uteområder \*  
Nærhet til barnehage og skole!**

| Tilstandsrapport ..... | 37 |

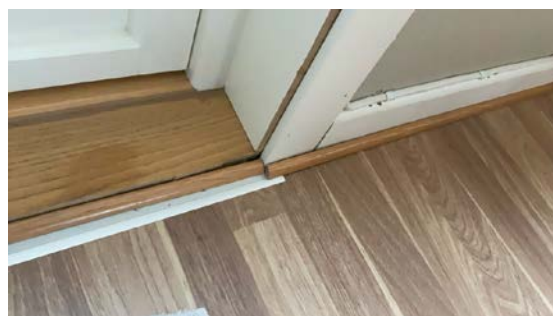
Overflater - Det er påvist noe ufagmessig utførelse av gulvlegging/listing. Gulv har noe skader og går opp i skjøter enkelte plasser. Konsekvens/tiltak: Enkelte overflater bør skiftes og utføres fagmessig med gulv under utforing og vanlige gulvlist.

Ufagmessig utførelse på listing/gulvlegging.

Enkelte overflater bør skiftes og utføres fagmessig med gulv under utføring og vanlige gulvlist.

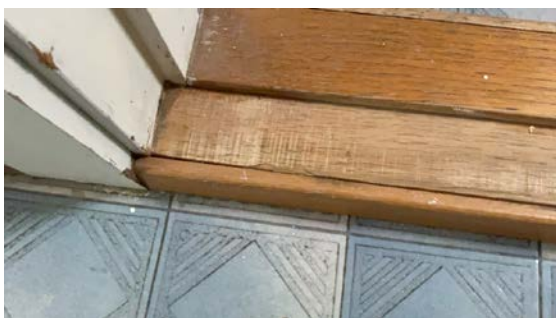
- Det er påvist avvik som tilsier at det bør foretas tiltak på enkelte dører.

Dørblad tar i terskel ved åpning/lukking.

- Det bør foretas tiltak på enkelte dører.

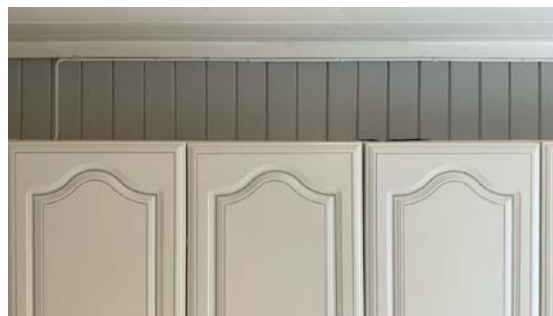
Små høydeforskjeller på kjøkkendører. Bør justeres noe.

Enkelte dører bør justeres slik at dører står i samme høyde.

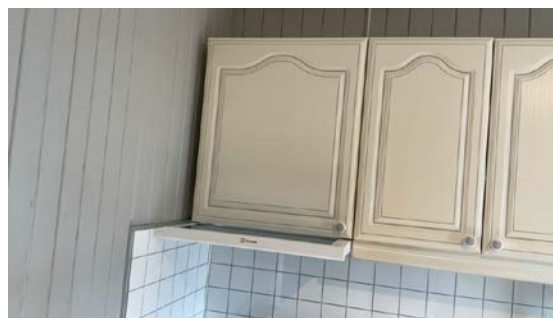
Kjøkkenventilator med avtrekk ut.

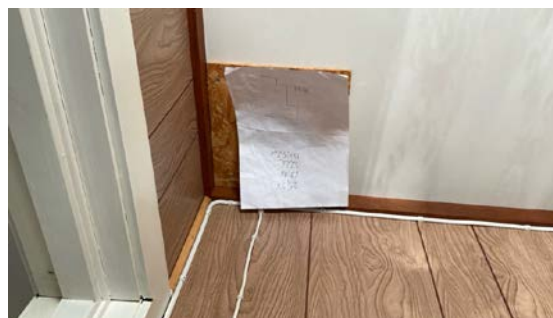
Ark henger på avtrekksventil.

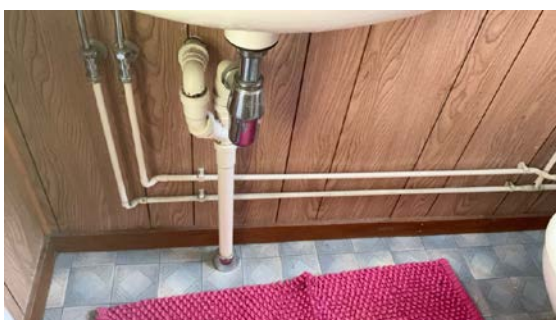
Vannledninger av kobber.

- Det er ikke behov for utbedringstiltak siden anlegget fungerer i dag, men ut ifra alder kan skader plutselig oppstå på eldre anlegg.

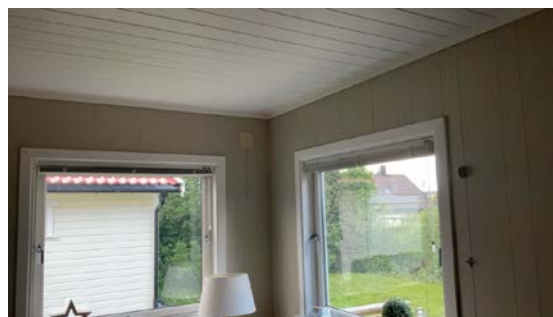
Ventiler i vegg.

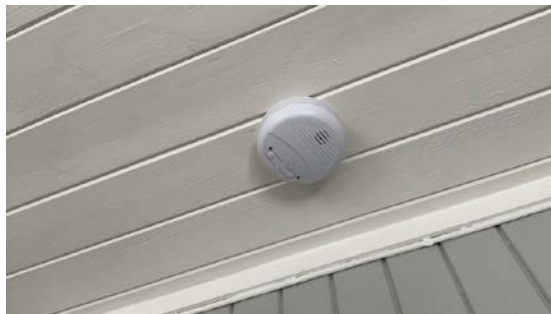
Røykvarsler i 1 etasje.

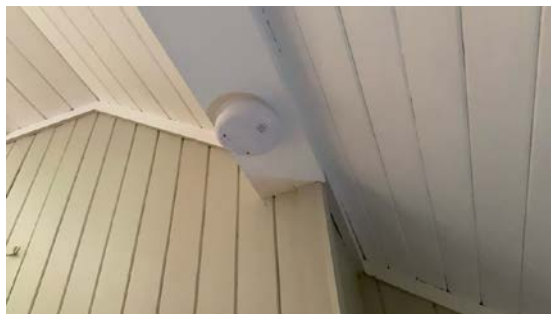
Røykvarsler i 2 etasje.
