# Tilstandsrapport

Enebolig

Kjelsbergkroken 12, 4050 SOLA

Befaringsdato: 02.04.2025

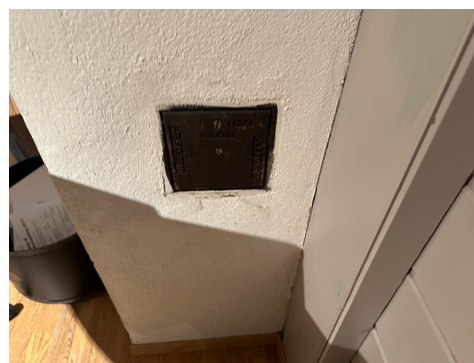
## ! TG 2 Rom Under Terreng

Gulvet har plater. Veggene har plater. Hulltaking er foretatt og det er påvist avvik i konstruksjonen. Hulltaking er foretatt i kjellerstue mot grunnmur. Fuktivotemåling (vekt%) i konstruksjonen ble målt til 16 %.

- Det er gjennom målinger påvist høyt fuktnivå i trevegger i underetg./kjeller, det er derfor ikke foretatt hulltaking

- Ytterligere undersøkelser må foretas for å få kartlagt tilstanden og omfanget på eventuelle skader.

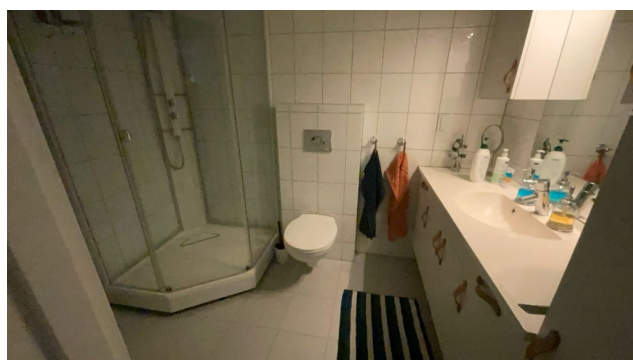
### 1. ETASJE > BAD

- Det er påvist at noen fliser har bom (hulrom under).
- Det er påvist avvik i fallforhold til sluk i forhold til krav i forskrift på byggetidspunktet.

- Til tross for avviket i fall/høydeforskjell til sluk, vil gulvet fortsatt kunne lede vann mot sluket, men med redusert effektivitet. Dette kan potensielt øke risikoen for vannansamling i enkelte områder av badet.
- Et bad med manglende/ redusert fall til sluk blir mindre funksjonelt og sikkert for brukeren. Dette kan medføre stående vann på gulvet, vann som ikke ledes effektivt til sluket, økt risiko for at vann renner ut av rommet og redusert sklisikkerhet på gulvet.
- Selv om bom eller hull lyd ikke alltid er et umiddelbart problem, bør det overvåkes nøye for eventuell utvikling i sprekker i flisfuger e.l., oppstår dette må en foreta tiltak for å begrense utviklingen.

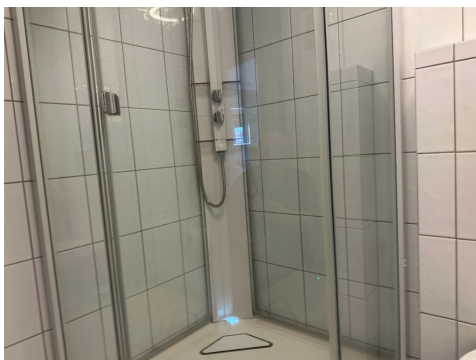
### 1. ETASJE > BAD

## ! TG 2 Sluk, membran og tettesjikt

- Overvåk tilstanden jevnlig. For å få tilstandsgrad 0 eller 1 må slukløsningen skiftes ut og sannsynligvis må også membransjiktet skiftes/utbedres. Det er imidlertid vanskelig å si noe om tidspunktet for når dette er nødvendig.
- Eldre sluk av plast er ofte utsatt for lekkasjer og særlig i overganger. Eventuelle lekkasjer kan medføre fuktskader på tiliggende konstruksjoner.

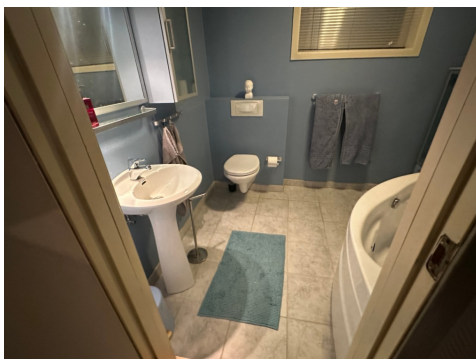
## KJELLER > BAD

- Det er påvist at noen fliser har bom (hulrom under).
- Det er påvist avvik i fallforhold til sluk i forhold til krav i forskrift på byggetidspunktet.

- Til tross for avviket i fall/høydeforskjell til sluk, vil gulvet fortsatt kunne lede vann mot sluket, men med redusert effektivitet. Dette kan potensielt øke risikoen for vannansamling i enkelte områder av badet.
- Et bad med manglende/ redusert fall til sluk blir mindre funksjonelt og sikkert for brukeren. Dette kan medføre stående vann på gulvet, vann som ikke ledes effektivt til sluket, økt risiko for at vann renner ut av rommet og redusert sklisikkerhet på gulvet.
- Selv om bom eller hullid ikke alltid er et umiddelbart problem, bør det overvåkes nøye for eventuell utvikling i sprekker i flisfuger e.l., oppstår dette må en foreta tiltak for å begrense utviklingen.

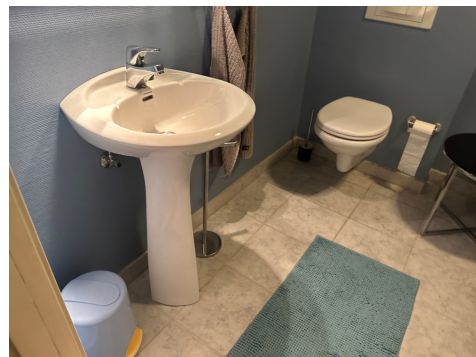
## KJELLER > BAD

### ! TG 2 Sluk, membran og tettesjikt

- Overvåk tilstanden jevnlig. For å få tilstandsgrad 0 eller 1 må slukløsningen skiftes ut og sannsynligvis må også membransjiktet skiftes/utbedres. Det er imidlertid vanskelig å si noe om tidspunktet for når dette er nødvendig.
- Eldre sluk av plast er ofte utsatt for lekkasjer og særlig i overganger. Eventuelle lekkasjer kan medføre fuktskader på tiliggende konstruksjoner.
- Det er viktig å merke seg at levetiden til en membran varierer basert på kvalitet, installasjon og bruk. Eldre membraner kan bli sprø og sprekke opp, noe som fører til at de mister sin vanntettende funksjon. Dette kan resultere i vannlekkasjer gjennom vegger og gulv og fuktskader.

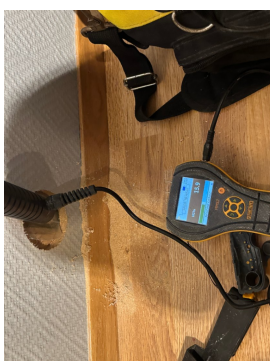
## KJELLER > VASKEROM

### ! TG 3 Generell

Manglende oppgradering av våtrommet medfører høy risiko for at konstruksjonene ikke vil tåle vanlig bruk av vann eller lekkasjer. Selv om det er et vaskerom, er det fortsatt en betydelig risiko for at våtrommets konstruksjoner ikke tåler lekkasjer. Dette kan føre til fuktskader på tilstøtende konstruksjoner.

**Kostnadsestimat: 100 000 - 300 000**
